Informacja o projekcie

NAZWA PROJEKTU: SUW_KS600	UTWORZONO: 2018.02.13	NAZWA KATALOGU: EN 13508-2
KLIENT:	WYKONAWCA:	ZLECENIODAWCA:

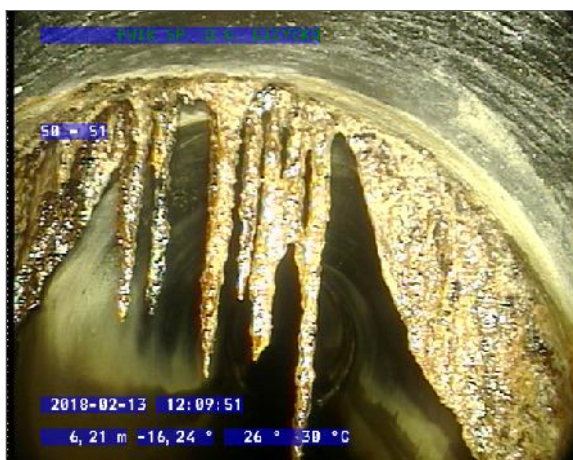
Plik zdjęcia S0 - S1_0001.bmp
 Kod: BBFA
 Wartość w metrach: 3,87 m
 Tekst: Infiltracja, pocenie, przy 11 godz., osady poinfiltracyjne

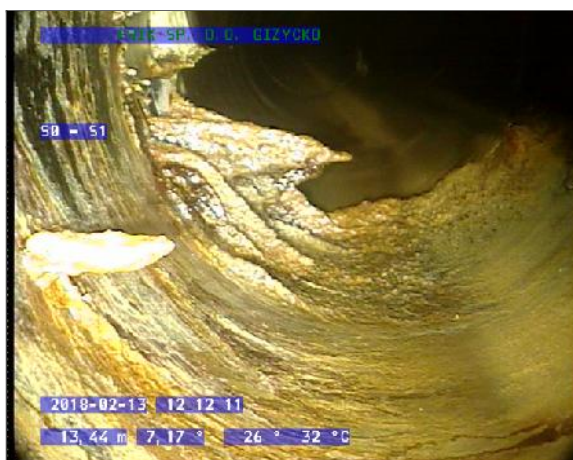
Plik zdjęcia S0 - S1_0003.bmp
 Kod: BBFA
 Wartość w metrach: 9,22 m
 Tekst: Infiltracja, pocenie, przy 11 godz., osady poinfiltracyjne

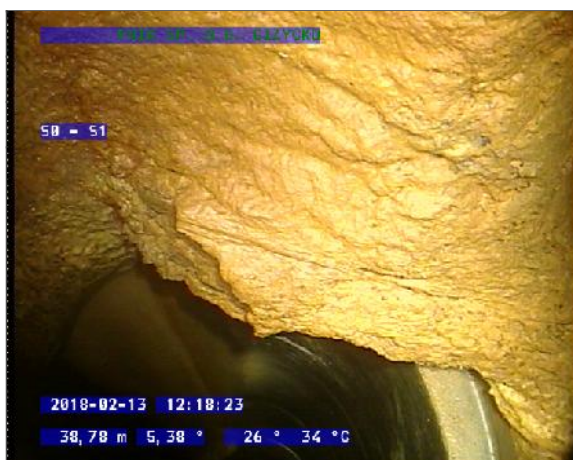
Plik zdjęcia S0 - S1_0007.bmp
 Kod: BAFIA
 Wartość w metrach: 13,98 m
 Tekst: Uszkodzenie powierzchniowe, brakująca ściana, działanie mechaniczne, przy 12 godz., osady poinfiltracyjne

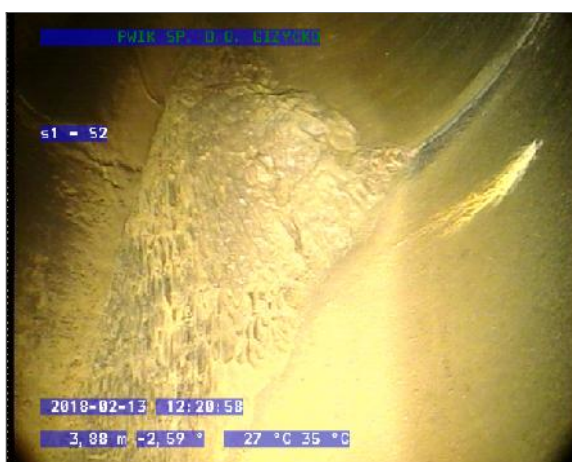
Plik zdjęcia s1 - S2_0001.bmp
 Kod: BBFA
 Wartość w metrach: 1,77 m
 Tekst: Infiltracja, pocenie, przy 7 godz., osady
 poinfiltracyjne

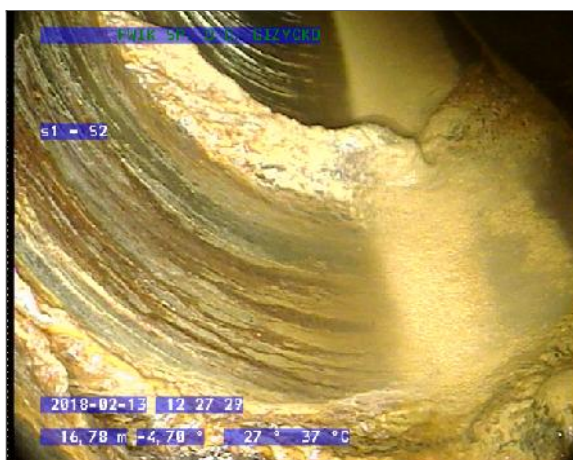
Plik zdjęcia s1 - S2_0007.bmp
 Kod: BABBA
 Wartość w metrach: 16,16 m
 Tekst: Szczelina, pęknięcie wzdłużne, 0.1 mm szeroki, przy 12 godz.

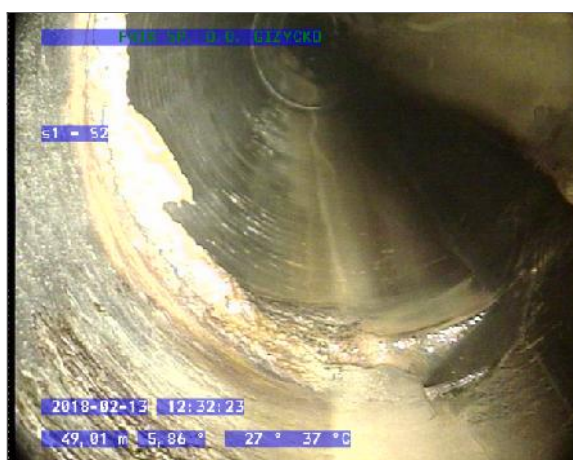
Plik zdjęcia s1 - S2_0010.bmp
 Kod: BBFA
 Wartość w metrach: 41,96 m
 Tekst: Infiltracja, pocenie, przy 4 godz., osady
 poinfiltracyjne

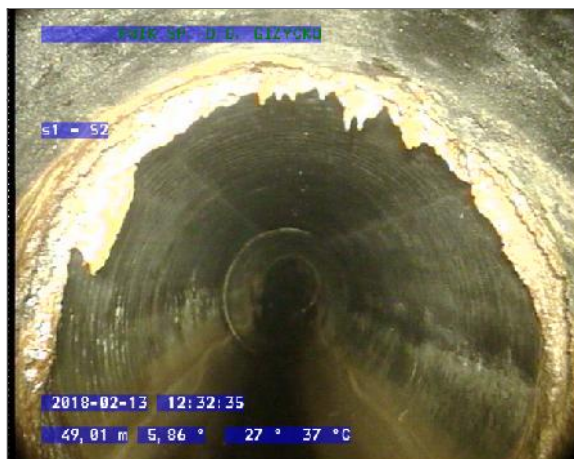
Plik zdjęcia s1 - S2_0012.bmp
 Kod: BBFB
 Wartość w metrach: 49,01 m
 Tekst: Infiltracja, kapanie, przy 8 godz., osady poinfiltracyjne

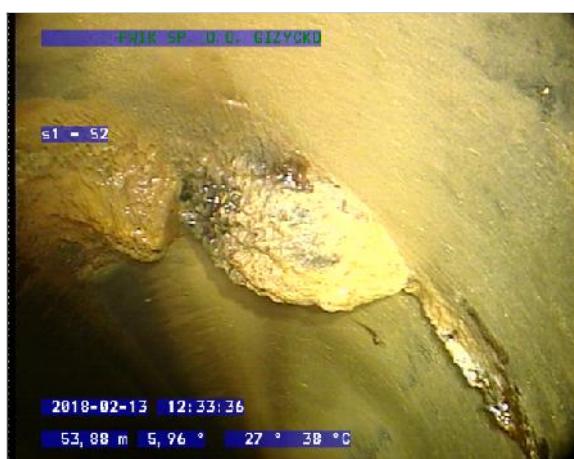
Plik zdjęcia s1 - S2_0013.bmp
 Kod: BBFA
 Wartość w metrach: 53,88 m
 Tekst: Infiltracja, pocenie, od 7 godz., do 8 godz., osady poinfiltracyjne

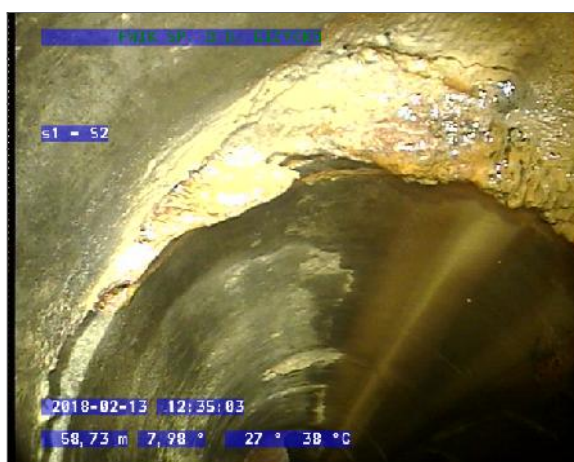
Plik zdjęcia s1 - S2_0014.bmp
 Kod: BBFB
 Wartość w metrach: 58,73 m
 Tekst: Infiltracja, kapanie, od 2 godz., do 6 godz., osady poinfiltracyjne

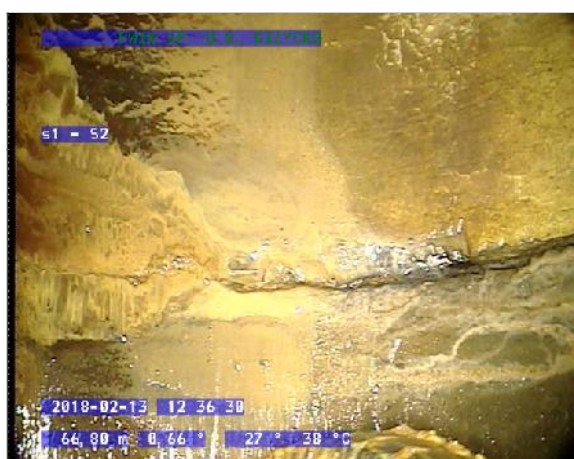
Plik zdjęcia s1 - S2_0016.bmp
 Kod: BBFC
 Wartość w metrach: 66,80 m
 Tekst: Infiltracja, płynący, przy 7 godz.

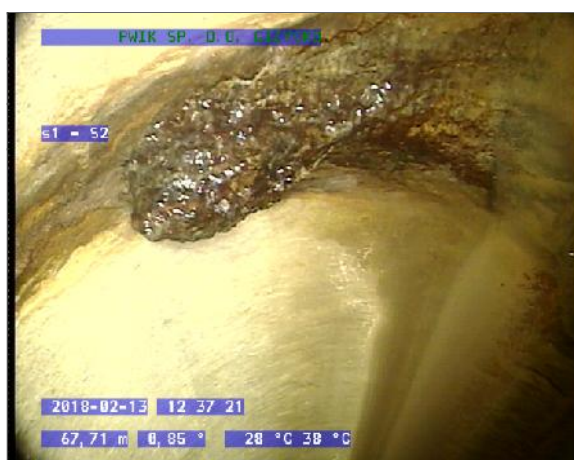
Plik zdjęcia s1 - S2_0017.bmp
 Kod: BBFA
 Wartość w metrach: 67,71 m
 Tekst: Infiltracja, pocenie, przy 5 godz., osady poinfiltracyjne

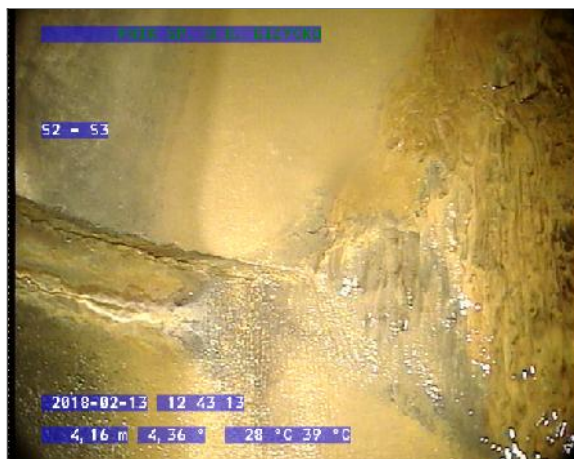
Plik zdjęcia S2 - S3_0000.bmp
 Kod: BBFA
 Wartość w metrach: 4,16 m
 Tekst: Infiltracja, pocenie, przy 7 godz., osady poinfiltracyjne

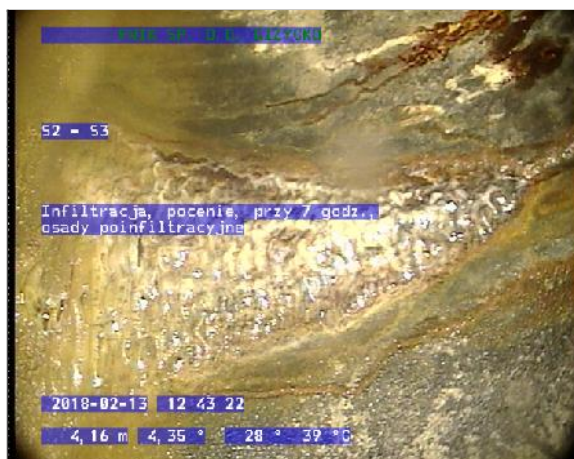
Plik zdjęcia S2 - S3_0001.bmp
 Kod: BBFA
 Wartość w metrach: 4,16 m
 Tekst: Infiltracja, pocenie, przy 7 godz., osady poinfiltracyjne

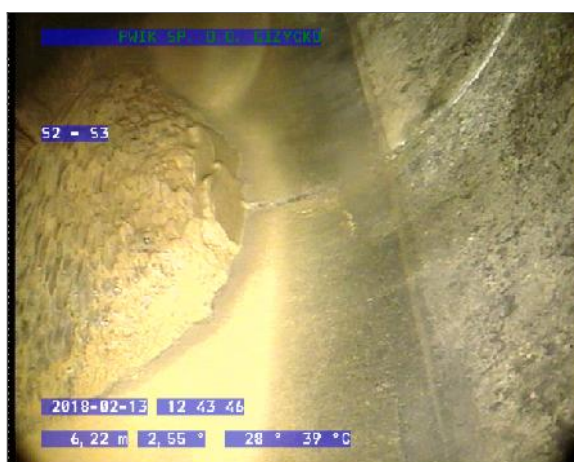
Plik zdjęcia S2 - S3_0002.bmp
 Kod: BBFA
 Wartość w metrach: 6,22 m
 Tekst: Infiltracja, pocenie, przy 4 godz., osady poinfiltracyjne

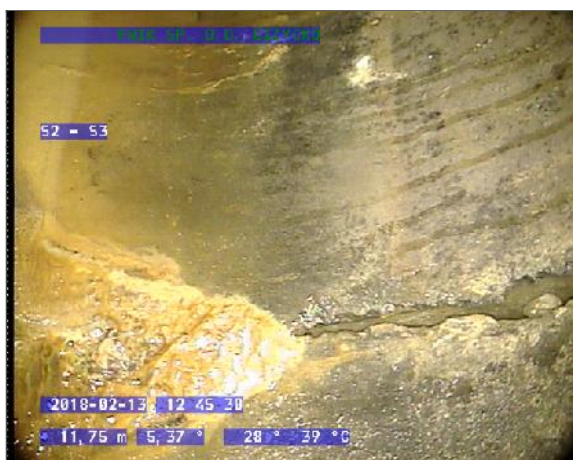
Plik zdjęcia S2 - S3_0005.bmp
 Kod: BBFB
 Wartość w metrach: 11,75 m
 Tekst: Infiltracja, kapanie, przy 7 godz., osady
 poinfiltracyjne

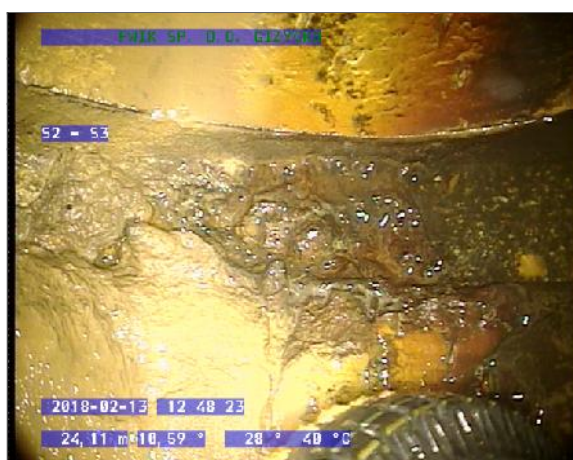
Plik zdjęcia S2 - S3_0008.bmp
 Kod: BBFA
 Wartość w metrach: 24,11 m
 Tekst: Infiltracja, pocenie, przy 7 godz., osady poinfiltracyjne

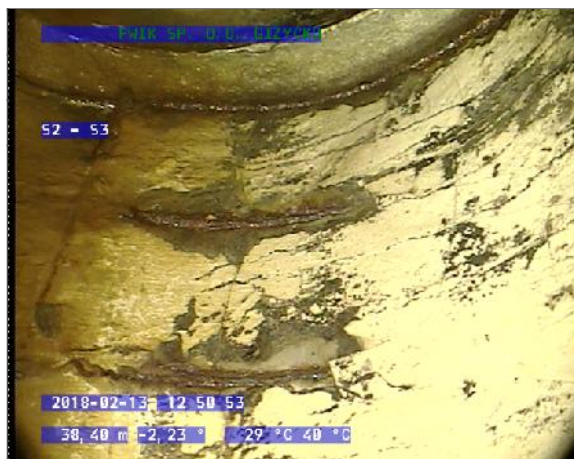
Plik zdjęcia S2 - S3_0009.bmp
 Kod: BAFGE
 Wartość w metrach: 38,40 m
 Tekst: Uszkodzenie powierzchniowe, zbrojenie wystające z powierzchni, przyczyna nie jest jednoznaczna,, przy 4 godz.

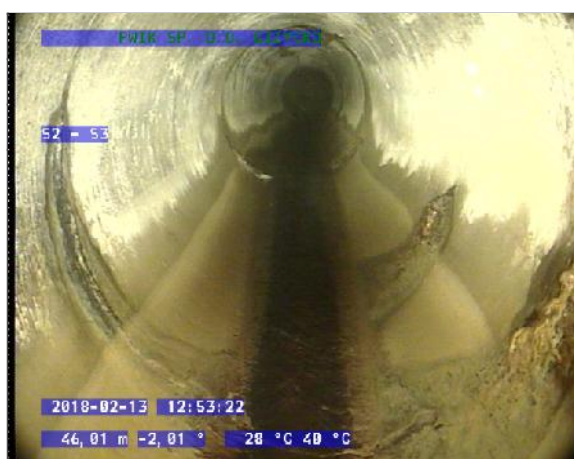
Plik zdjęcia S2 - S3_0010.bmp
 Kod: BBFA
 Wartość w metrach: 46,01 m
 Tekst: Infiltracja, pocenie, od 4 godz., do 8 godz., osady poinfiltracyjne

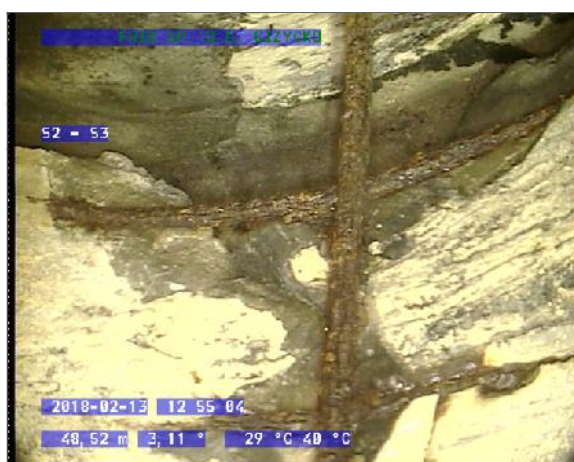
Plik zdjęcia S2 - S3_0011.bmp
 Kod: BAFHE
 Wartość w metrach: 48,52 m
 Tekst: Uszkodzenie powierzchniowe, skorodowane zbrojenie, przyczyna nie jest jednoznaczna,, przy 2 godz.

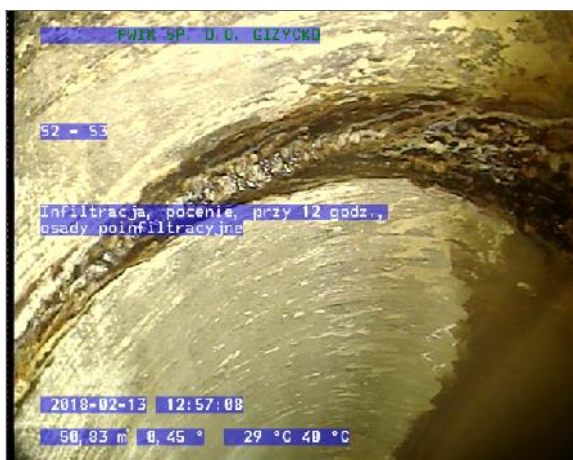
Plik zdjęcia S2 - S3_0014.bmp
 Kod: BBFA
 Wartość w metrach: 50,83 m
 Tekst: Infiltracja, pocenie, przy 12 godz., osady poinfiltracyjne

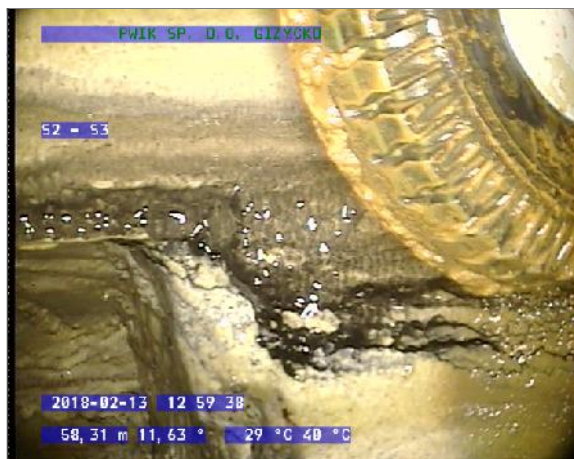
Plik zdjęcia S2 - S3_0015.bmp
 Kod: BBFC
 Wartość w metrach: 58,31 m
 Tekst: Infiltracja, płynący, przy 1 godz.

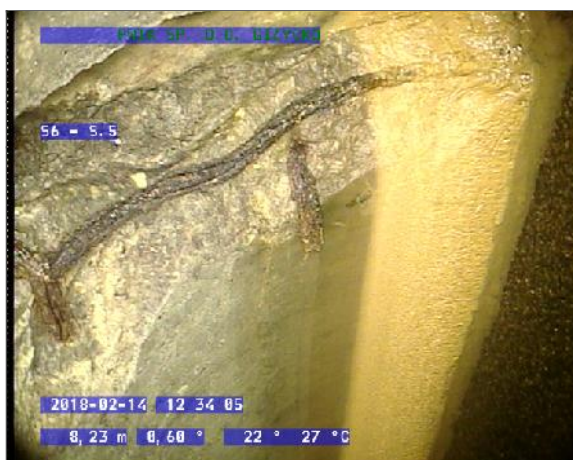
Uszkodzenie powierzchniowe, widoczne zbrojenie, działanie mechaniczne, przy 12 godz., rozczelnione połączenie

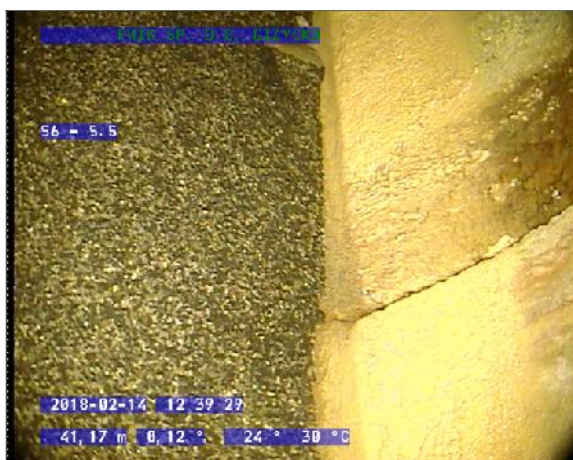
Plik zdjęcia S6 - S.5_0005.bmp
 Kod: BBFC
 Wartość w metrach: 41,17 m
 Tekst: Infiltracja, płynący, przy 5 godz.

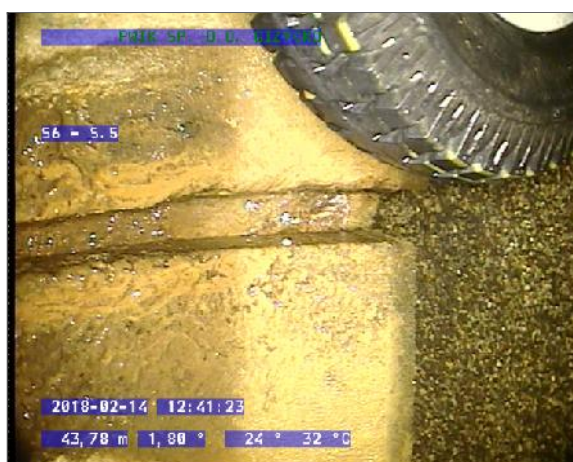
Plik zdjęcia S6 - S.5_0009.bmp
 Kod: BBFC
 Wartość w metrach: 43,78 m
 Tekst: Infiltracja, płynący, przy 6 godz.

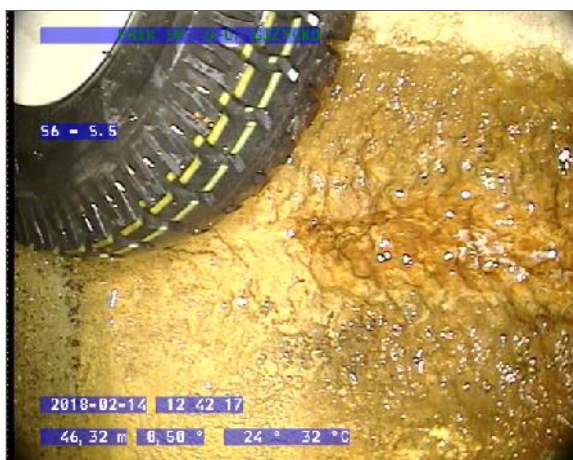
Plik zdjęcia S6 - S.5_0010.bmp
 Kod: BBFC
 Wartość w metrach: 46,32 m
 Tekst: Infiltracja, płynący, przy 7 godz.

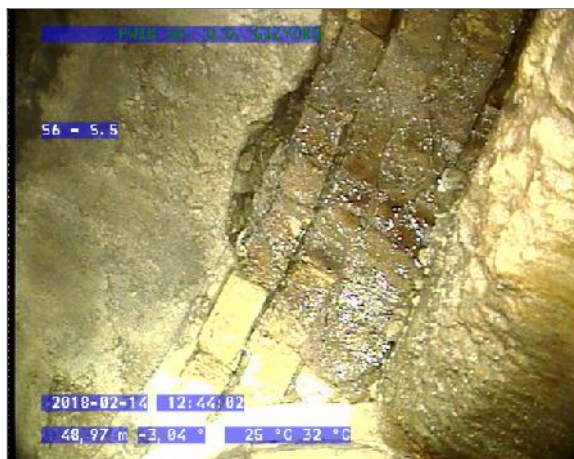
Plik zdjęcia S6 - S.5_0012.bmp
 Kod: BCEXP
 Wartość w metrach: 48,97 m
 Tekst: Węzeł końcowy, infiltracja, cagly naplyw

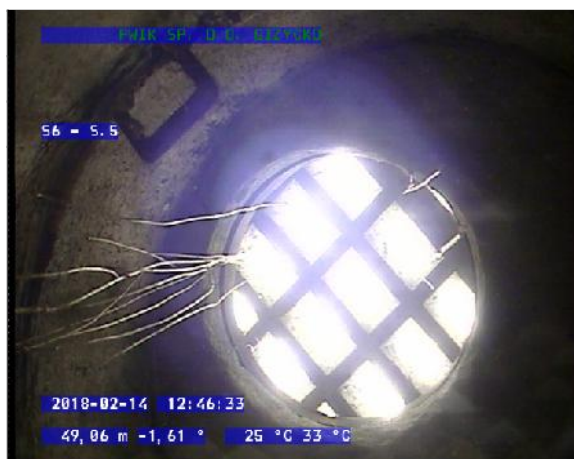
Plik zdjęcia S6 - S.5_0013.bmp
 Kod: BCEXP
 Wartość w metrach: 49,06 m
 Tekst: Węzeł końcowy, infiltracja, cagly naplyw, brak pokrywy, płyty yomb

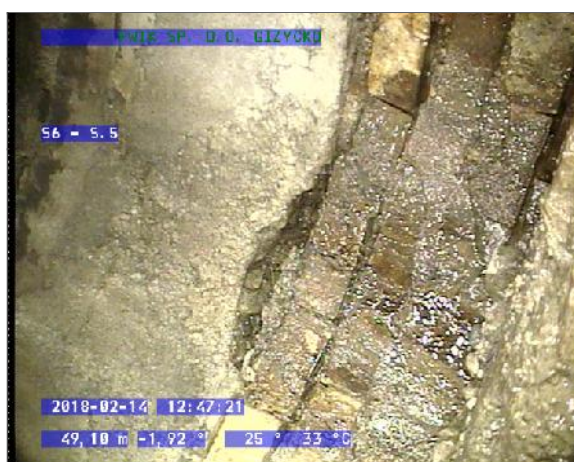
Plik zdjęcia S6 - S.5_0014.bmp
 Kod: BCEXP
 Wartość w metrach: 49,06 m
 Tekst: Węzeł końcowy, infiltracja, cagly naplyw, brak pokrywy, płyty yomb

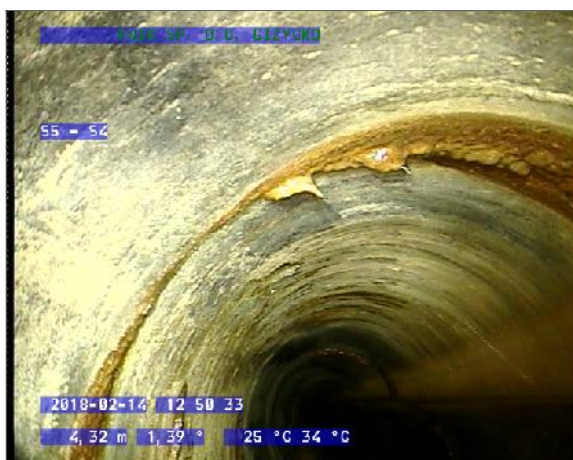
Plik zdjęcia S5 - S4_0002.bmp
 Kod: BBFC
 Wartość w metrach: 4,32 m
 Tekst: Infiltracja, płynący, przy 12 godz.

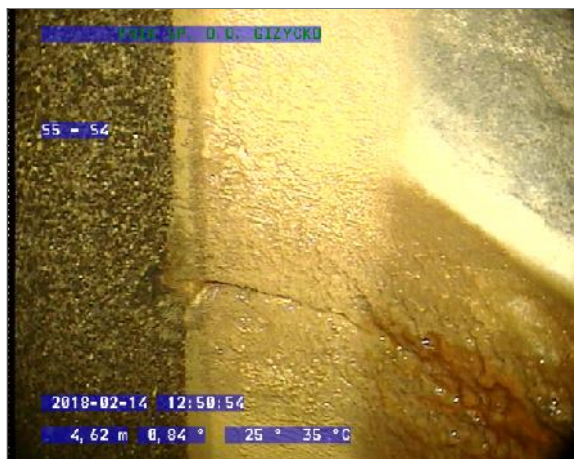
Plik zdjęcia S5 - S4_0003.bmp
 Kod: BBFC
 Wartość w metrach: 4,62 m
 Tekst: Infiltracja, płynący, przy 7 godz.

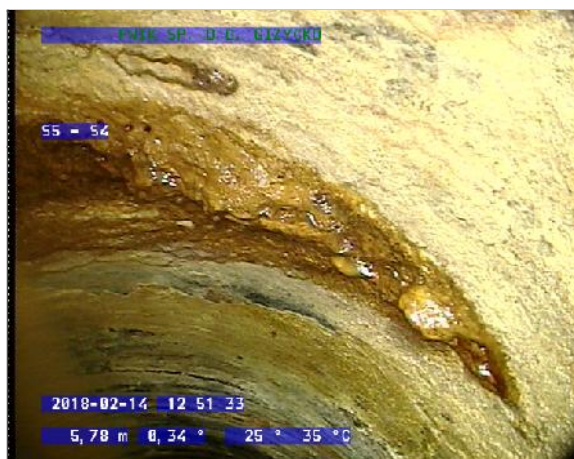
Plik zdjęcia S5 - S4_0004.bmp
 Kod: BBFA
 Wartość w metrach: 5,78 m
 Tekst: Infiltracja, pocenie, przy 11 godz., osady poinfiltracyjne

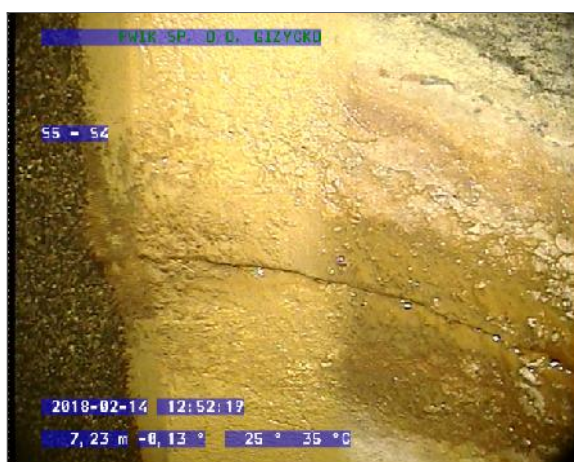
Plik zdjęcia S5 - S4_0005.bmp
 Kod: BBFC
 Wartość w metrach: 7,23 m
 Tekst: Infiltracja, płynący, od 4 godz., do 7 godz.

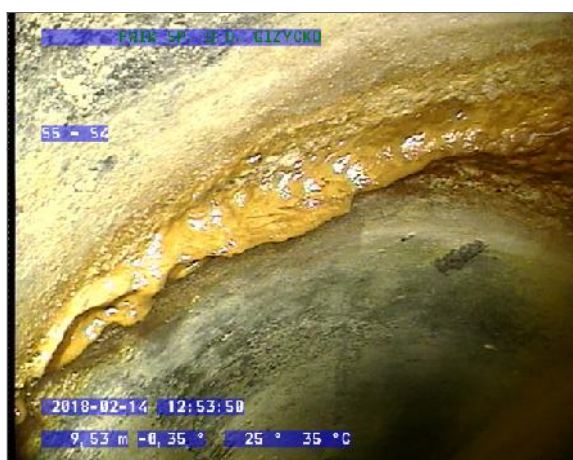
Plik zdjęcia S5 - S4_0008.bmp
 Kod: BBFC
 Wartość w metrach: 9,61 m
 Tekst: Infiltracja, płynący, od 4 godz., do 4 godz.

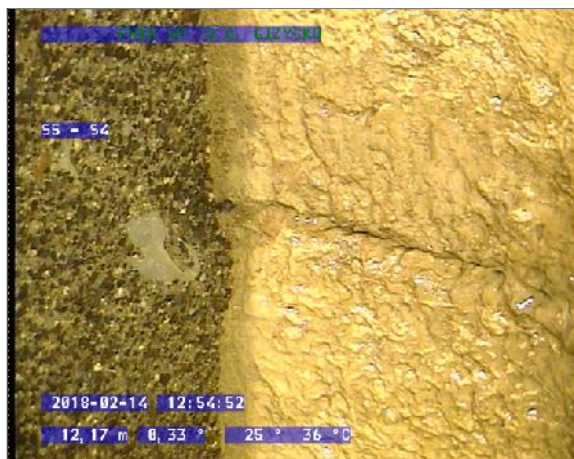
Plik zdjęcia S5 - S4_0009.bmp
 Kod: BBFC
 Wartość w metrach: 12,17 m
 Tekst: Infiltracja, płynący, od 4 godz., do 8 godz.

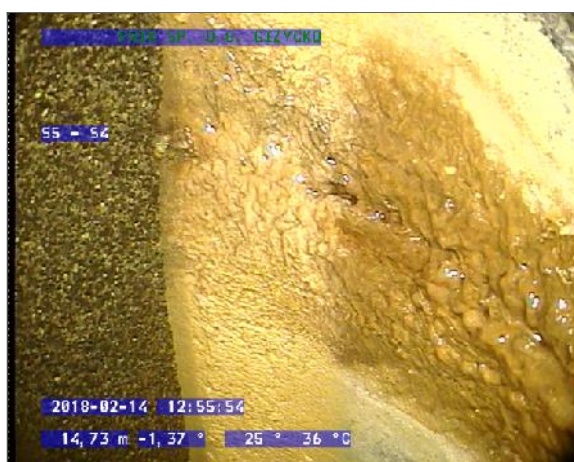
Plik zdjęcia S5 - S4_0011.bmp
 Kod: BBFC
 Wartość w metrach: 14,73 m
 Tekst: Infiltracja, płynący, od 4 godz., do 8 godz.

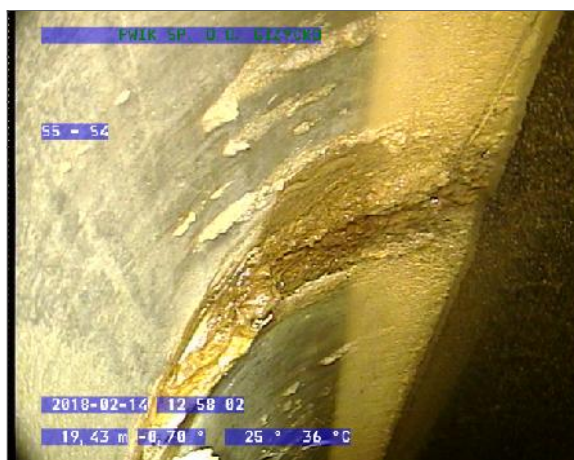
Plik zdjęcia S5 - S4_0014.bmp
 Kod: BBFA
 Wartość w metrach: 19,40 m
 Tekst: Infiltracja, pocenie, od 12 godz., do 12 godz., osady po infiltracyjnych

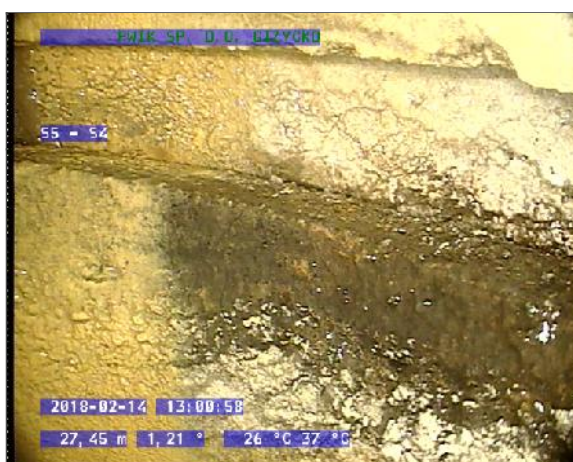
Plik zdjęcia S5 - S4_0017.bmp
 Kod: BBFC
 Wartość w metrach: 27,45 m
 Tekst: Infiltracja, płynący, przy 8 godz.

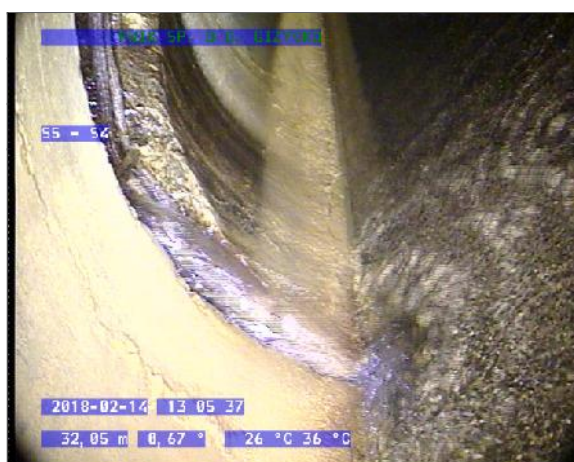
Plik zdjęcia S5 - S4_0020.bmp
 Kod: BBFD
 Wartość w metrach: 32,05 m
 Tekst: Infiltracja, tryskający, przy 8 godz.

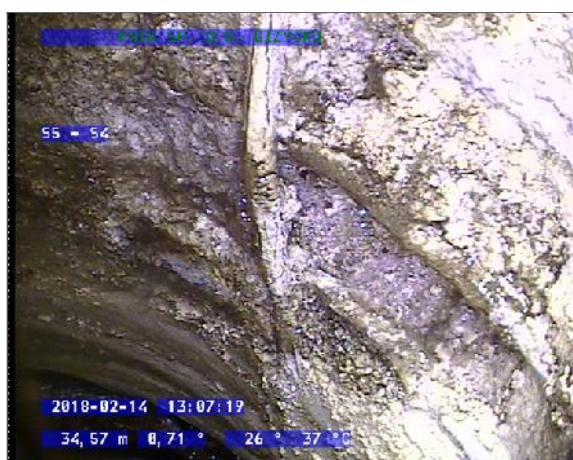
Plik zdjęcia S5 - S4_0023.bmp
 Kod: BAFGB
 Wartość w metrach: 34,57 m
 Tekst: Uszkodzenie powierzchniowe, zbrojenie wystające z powierzchni, działanie chemiczne - ogólnie, przy 11 godz.

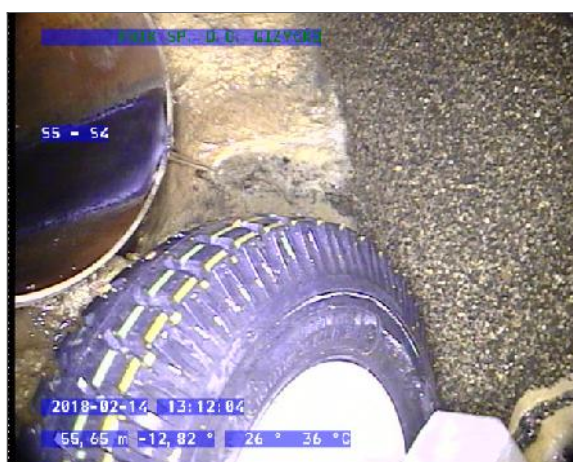
Plik zdjęcia S5 - S4_0026.bmp
 Kod: BBFC
 Wartość w metrach: 55,65 m
 Tekst: Infiltracja, płynący, przy 8 godz., na przyłączy

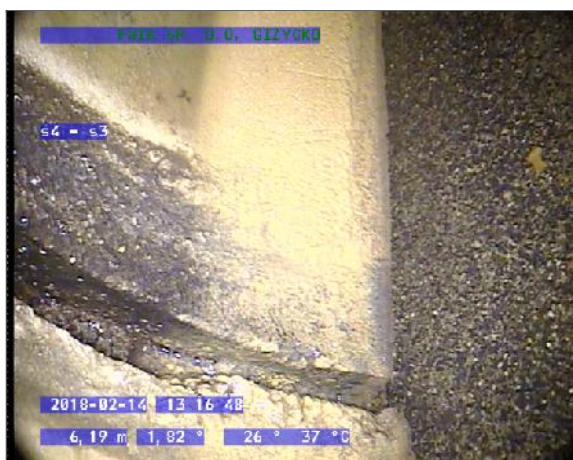
Plik zdjęcia s4 - s3_0002.bmp
 Kod: BBFC
 Wartość w metrach: 6,19 m
 Tekst: Infiltracja, płynący, przy 8 godz.

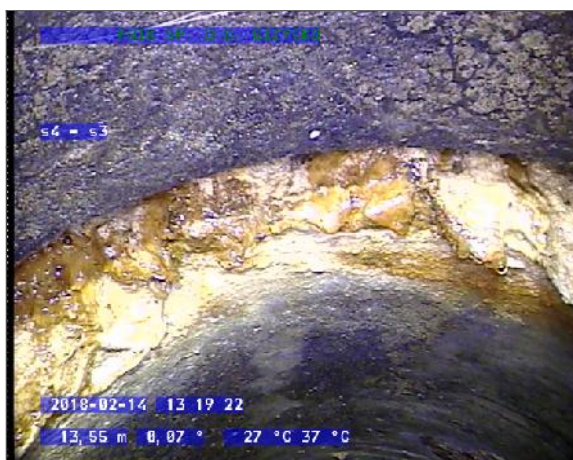
Plik zdjęcia s4 - s3_0006.bmp
 Kod: BBFB
 Wartość w metrach: 13,55 m
 Tekst: Infiltracja, kapanie, przy 12 godz.

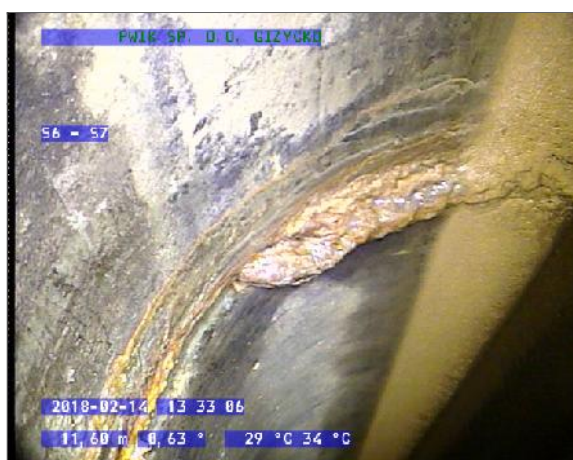
Plik zdjęcia S6 - S7_0002.bmp
 Kod: BBFA
 Wartość w metrach: 8,94 m
 Tekst: Infiltracja, pocenie, przy 7 godz., Początek uszkodzenia ciągłego, osady poinfiltracyjne

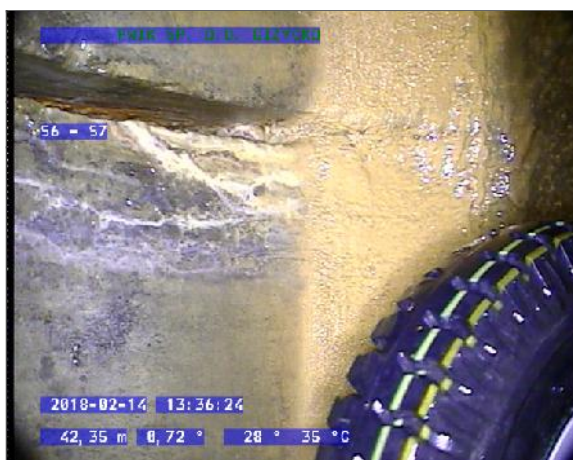
Plik zdjęcia S6 - S7_0005.bmp
 Kod: BBFA
 Wartość w metrach: 42,35 m
 Tekst: Infiltracja, pocenie, przy 8 godz.

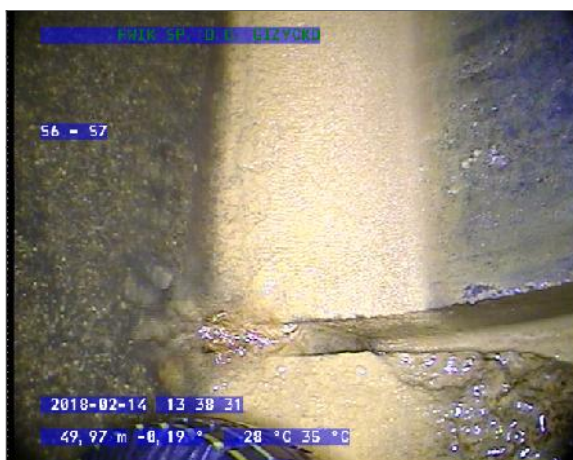
Plik zdjęcia S6 - S7_0008.bmp
 Kod: BBFC
 Wartość w metrach: 50,06 m
 Tekst: Infiltracja, płynący, przy 8 godz.

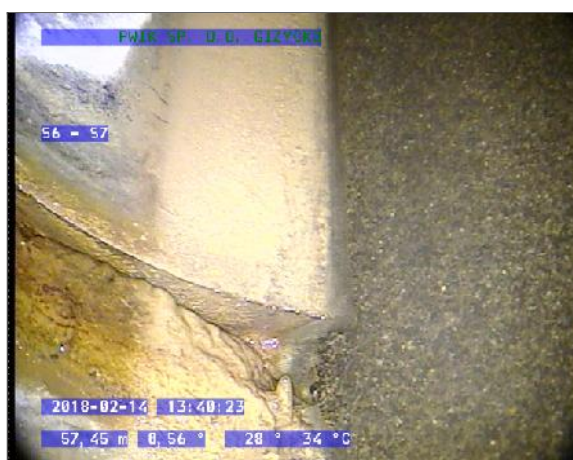
Plik zdjęcia S6 - S7_0011.bmp
Kod: BBFC
Wartość w metrach: 57,45 m
Tekst: Infiltracja, płynący, przy 8 godz.

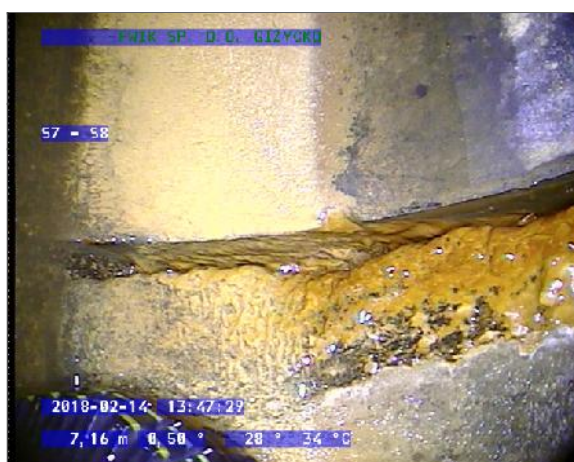
Plik zdjęcia S7 - S8_0002.bmp
 Kod: BBFC
 Wartość w metrach: 7,16 m
 Tekst: Infiltracja, płynący, przy 5 godz.

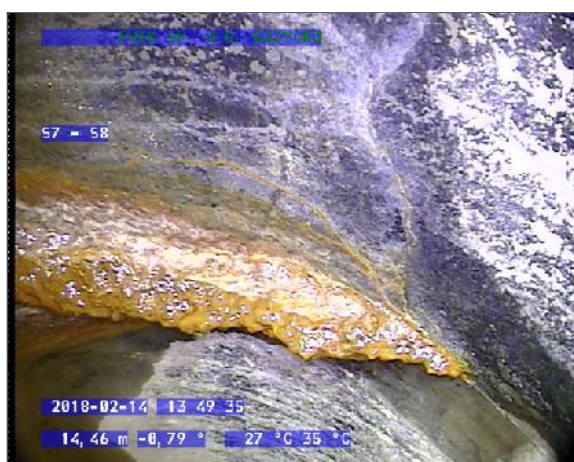
Plik zdjęcia S7 - S8_0005.bmp
 Kod: BBFA
 Wartość w metrach: 14,46 m
 Tekst: Infiltracja, pocenie, od 10 godz., do 8 godz.,
 osady poinfiltracyjne

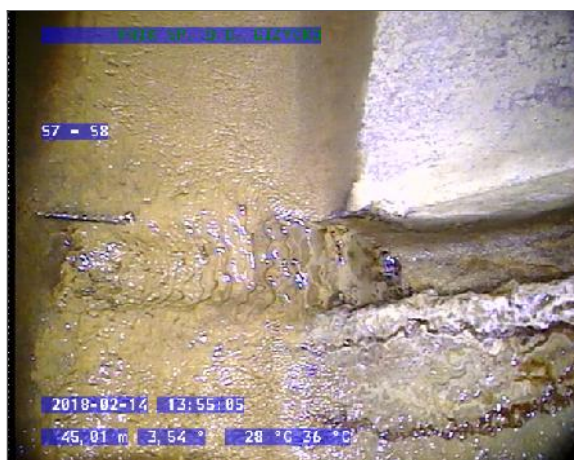
Plik zdjęcia S7 - S8_0011.bmp
 Kod: BBFA
 Wartość w metrach: 45,01 m
 Tekst: Infiltracja, pocenie, od 5 godz., do 7 godz., osady po infiltracyjnych

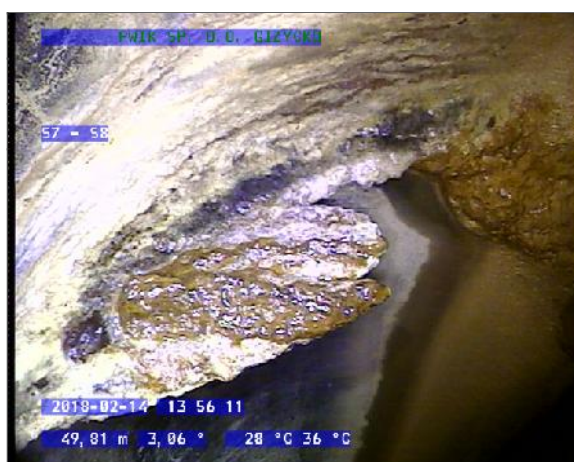
Plik zdjęcia S7 - S8_0014.bmp
 Kod: BBFA
 Wartość w metrach: 49,81 m
 Tekst: Infiltracja, pocenie, od 12 godz., do 7 godz., osady po infiltracyjnych

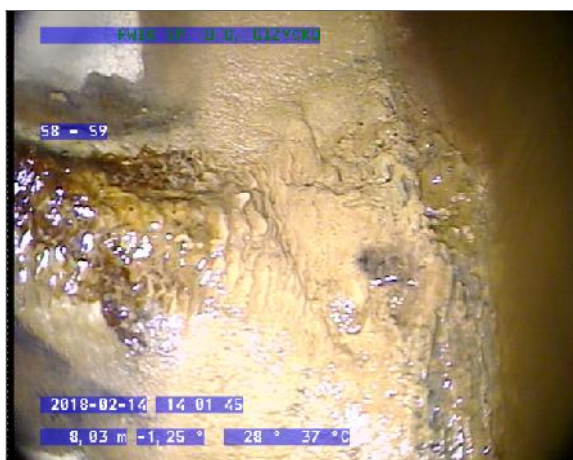
Plik zdjęcia S8 - S9_0002.bmp
 Kod: BBFC
 Wartość w metrach: 8,03 m
 Tekst: Infiltracja, płynący, przy 7 godz.

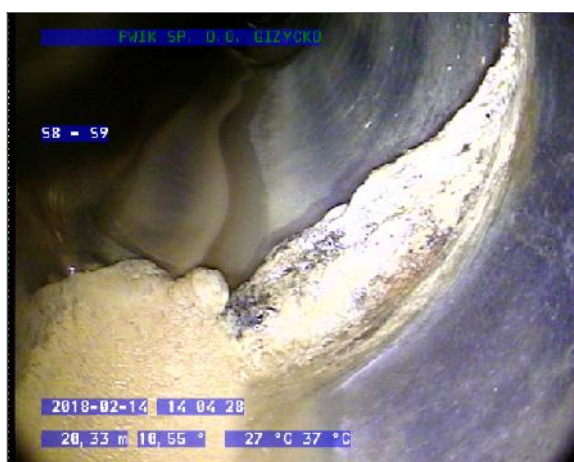
Plik zdjęcia S8 - S9_0005.bmp
 Kod: BBFA
 Wartość w metrach: 20,33 m
 Tekst: Infiltracja, pocenie, przy 5 godz., osady poinfiltracyjne

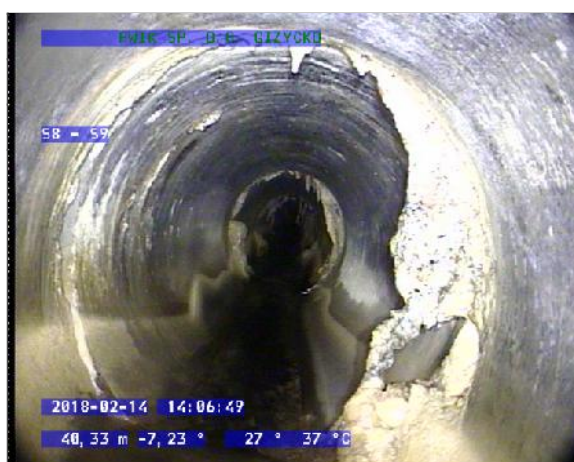
Plik zdjęcia S8 - S9_0007.bmp
 Kod: BBFB
 Wartość w metrach: 40,33 m
 Tekst: Infiltracja, kapanie, przy 3 godz.

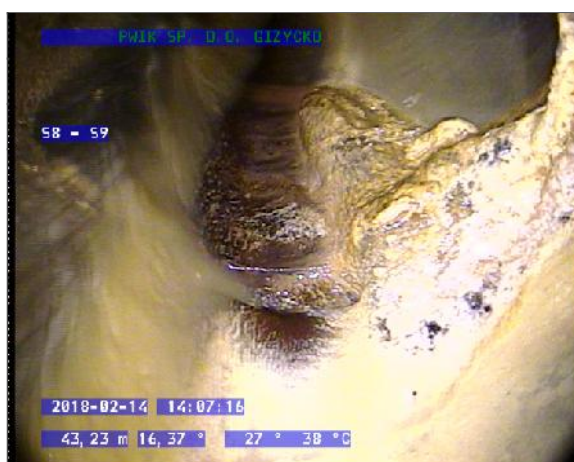
Plik zdjęcia S8 - S9_0008.bmp
 Kod: BBFC
 Wartość w metrach: 43,23 m
 Tekst: Infiltracja, płynący, przy 5 godz.

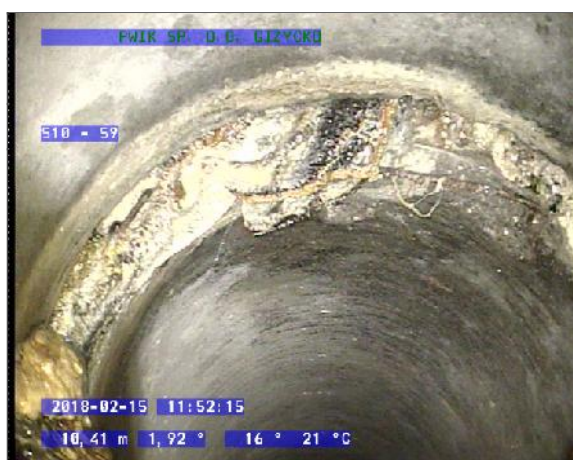
Plik zdjęcia S10 - S9_0005.bmp
 Kod: BBFB
 Wartość w metrach: 10,41 m
 Tekst: Infiltracja, kapanie, przy 12 godz., osady poinfiltracyjne

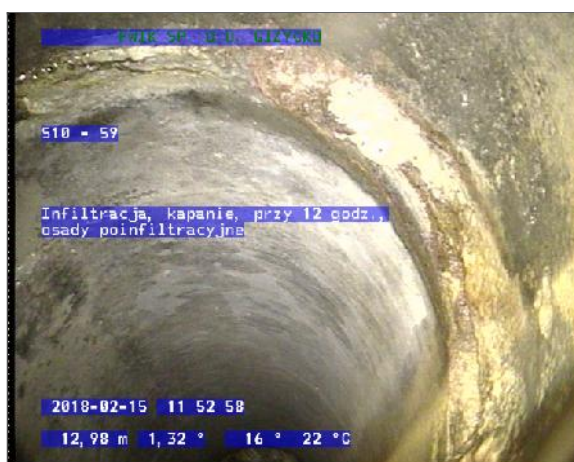
Plik zdjęcia S10 - S9_0008.bmp
 Kod: BBFB
 Wartość w metrach: 12,98 m
 Tekst: Infiltracja, kapanie, przy 12 godz., osady poinfiltracyjne

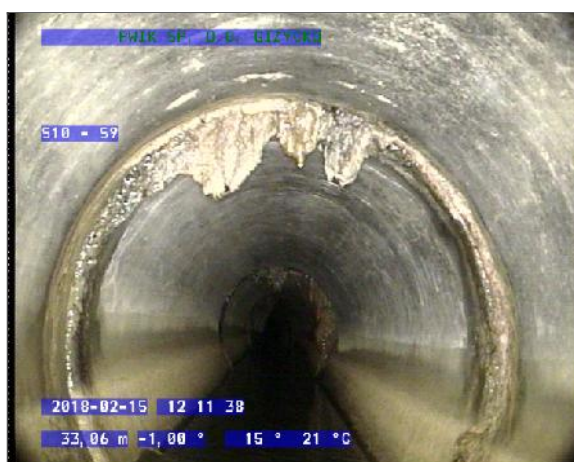
Plik zdjęcia S10 - S9_0011.bmp
 Kod: BBFB
 Wartość w metrach: 33,06 m
 Tekst: Infiltracja, kapanie, przy 12 godz.

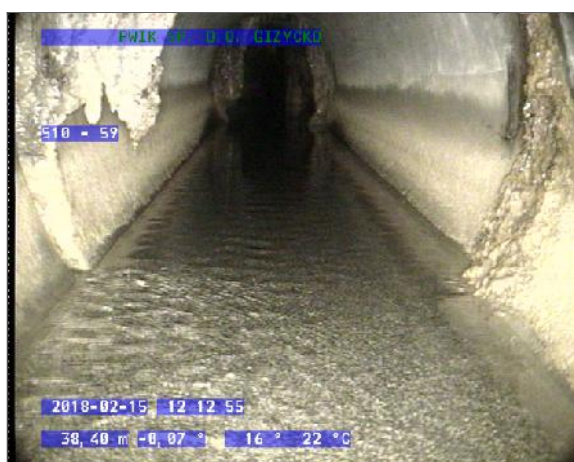
Plik zdjęcia S10 - S9_0014.bmp
 Kod: BBFC
 Wartość w metrach: 38,40 m
 Tekst: Infiltracja, płynący, przy 8 godz.

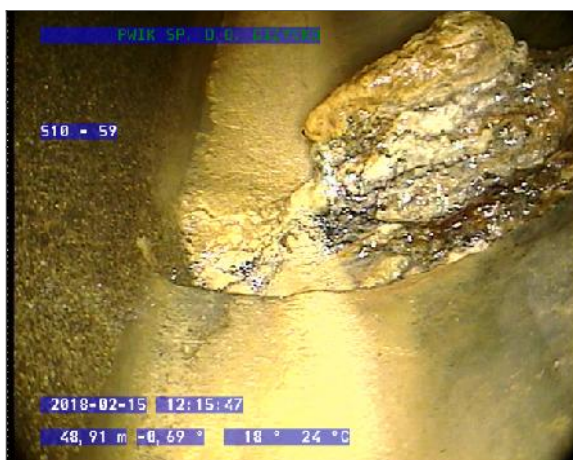
Plik zdjęcia S10 - S9_0017.bmp
 Kod: BBFB
 Wartość w metrach: 48,91 m
 Tekst: Infiltracja, kapanie, przy 5 godz.

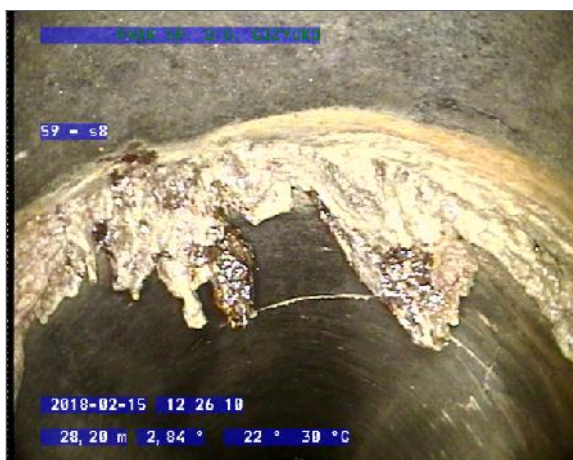
Plik zdjęcia S9 - s8_0005.bmp
 Kod: BBFB
 Wartość w metrach: 28,20 m
 Tekst: Infiltracja, kapanie, przy 12 godz.

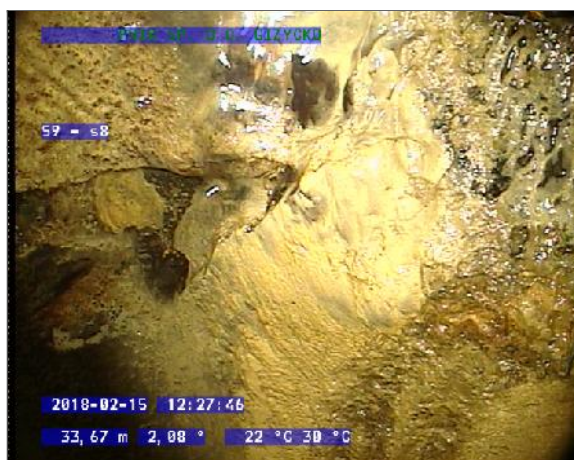
Plik zdjęcia S9 - s8_0008.bmp
 Kod: BBFA
 Wartość w metrach: 33,35 m
 Tekst: Infiltracja, pocenie, przy 5 godz., osady po infiltracyjnych

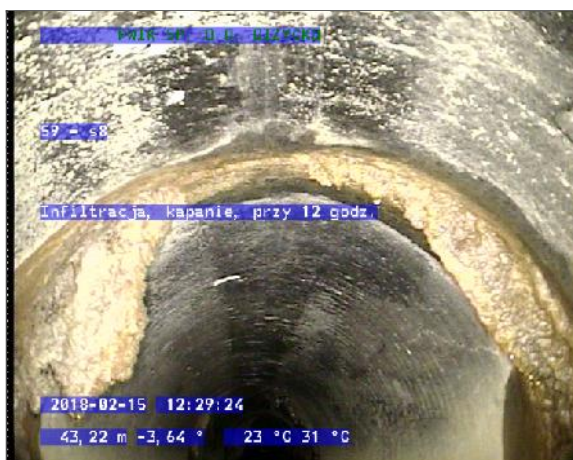
Plik zdjęcia S9 - s8_0011.bmp
Kod: BBFB
Wartość w metrach: 43,22 m
Tekst: Infiltracja, kapanie, przy 12 godz.

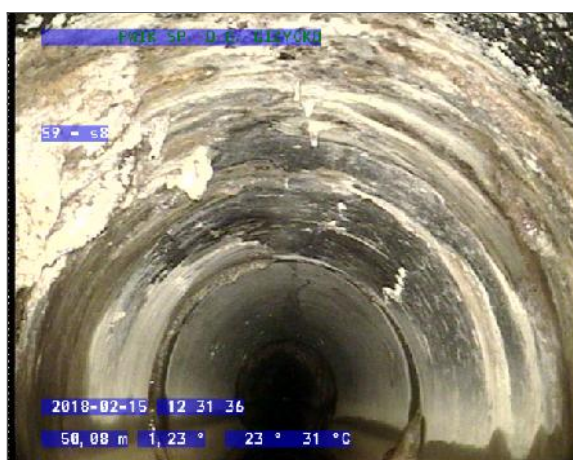
Plik zdjęcia S9 - s8_0014.bmp
 Kod: BABBA
 Wartość w metrach: 50,08 m
 Tekst: Szczelina, pęknięcie wzdłużne, 0.1 mm szeroki, przy 12 godz., infiltracja, osady poinfiltracyjne

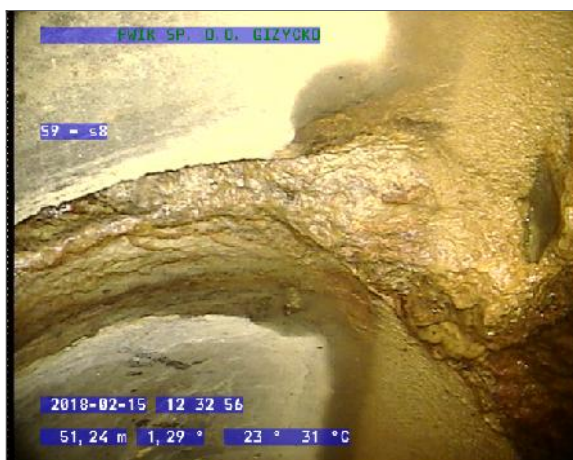
Plik zdjęcia S9 - s8_0017.bmp
 Kod: BBFA
 Wartość w metrach: 51,37 m
 Tekst: Infiltracja, pocenie, przy 8 godz., osady po infiltracji

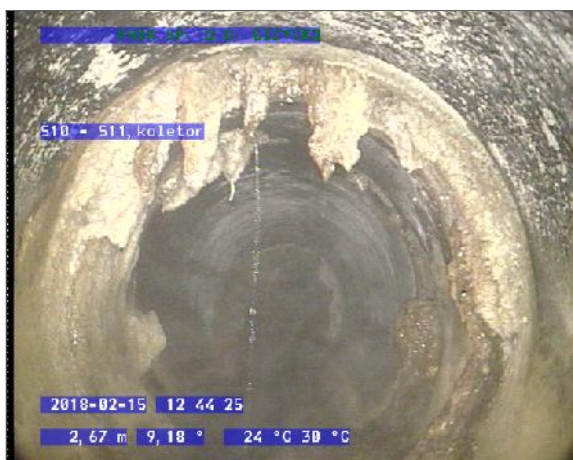
Plik zdjęcia S10 - S11,koletor_0002.bmp
 Kod: BBFC
 Wartość w metrach: 2,67 m
 Tekst: Infiltracja, płynący, przy 12 godz.
