**RAPORT  
Z OKRESOWEJ KONTROLI PIĘCIOLETNIEJ  
OBIEKTU MOSTOWEGO**

**NR 3/01025672/2017**

Nazwa obiektu: *most w m. WIRKOWICE*

Nr drogi i kilometr: *3143L Tarzymiechy - Wirkowice*  
*3+779*

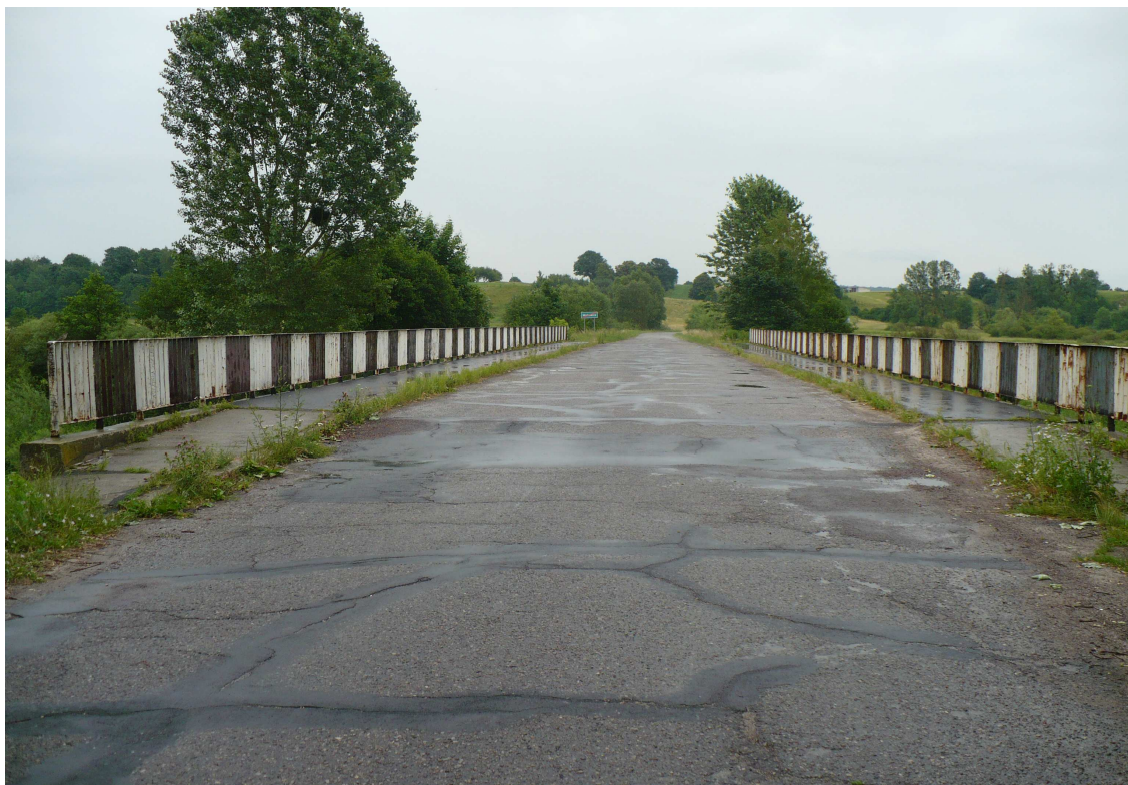
Fot. Nr 1. Widok na most od strony m. Wirkowice. Na obiekcie znajdują się obustronne chodniki dla pieszych. Zabezpieczenie dla ruchu stanowią balustrady o wysokości 1,0m ze słupkami przyspawanymi do marek stalowych, zakotwionych w belkach podporęczowych. Bitumiczna nawierzchnia jezdni na dojazdach z licznymi uszkodzeniami: rysy, ubytki, deformacje.

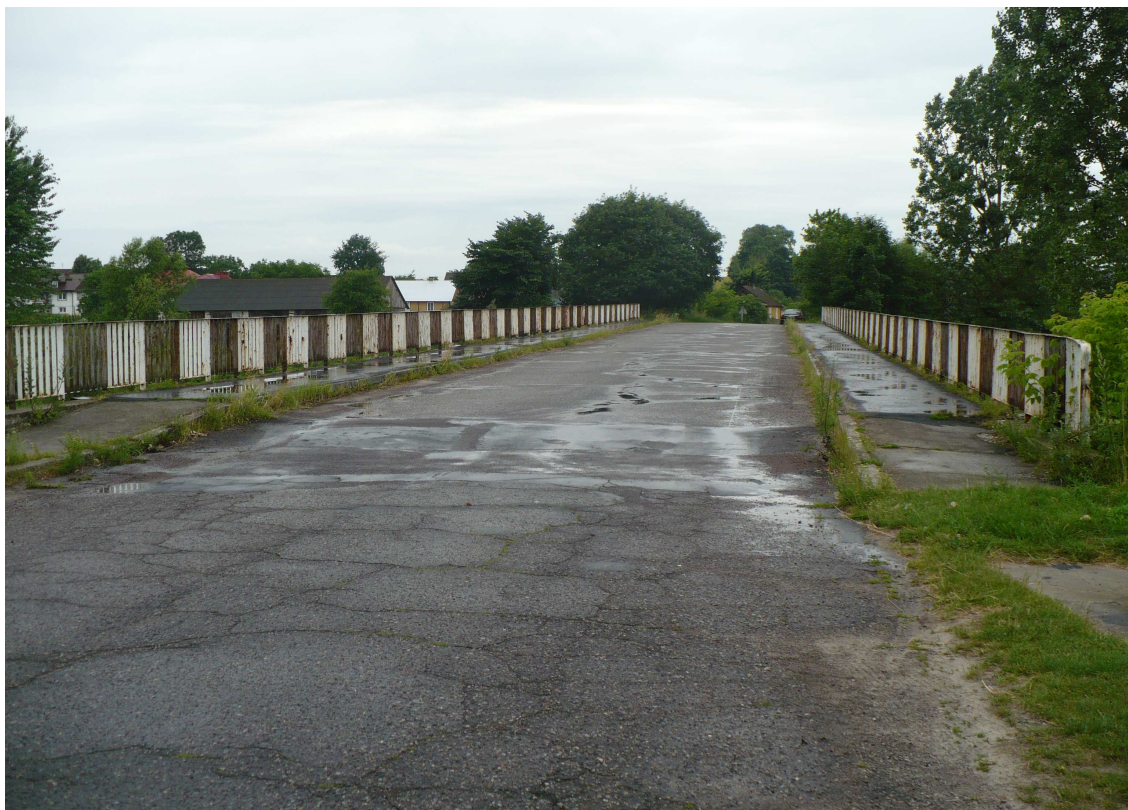
Fot. Nr 2. Widok od strony Tarczyniechów. Na długości skrzydełek chodniki zanikają do poziomu jezdni. Wzdłuż linii krawężników nagromadzone są zanieczyszczenia sprzyjające wegetacji roślinności. Nawierzchnia jezdni na dojazdach jest silnie porysowana z ubytkami i deformacjami.

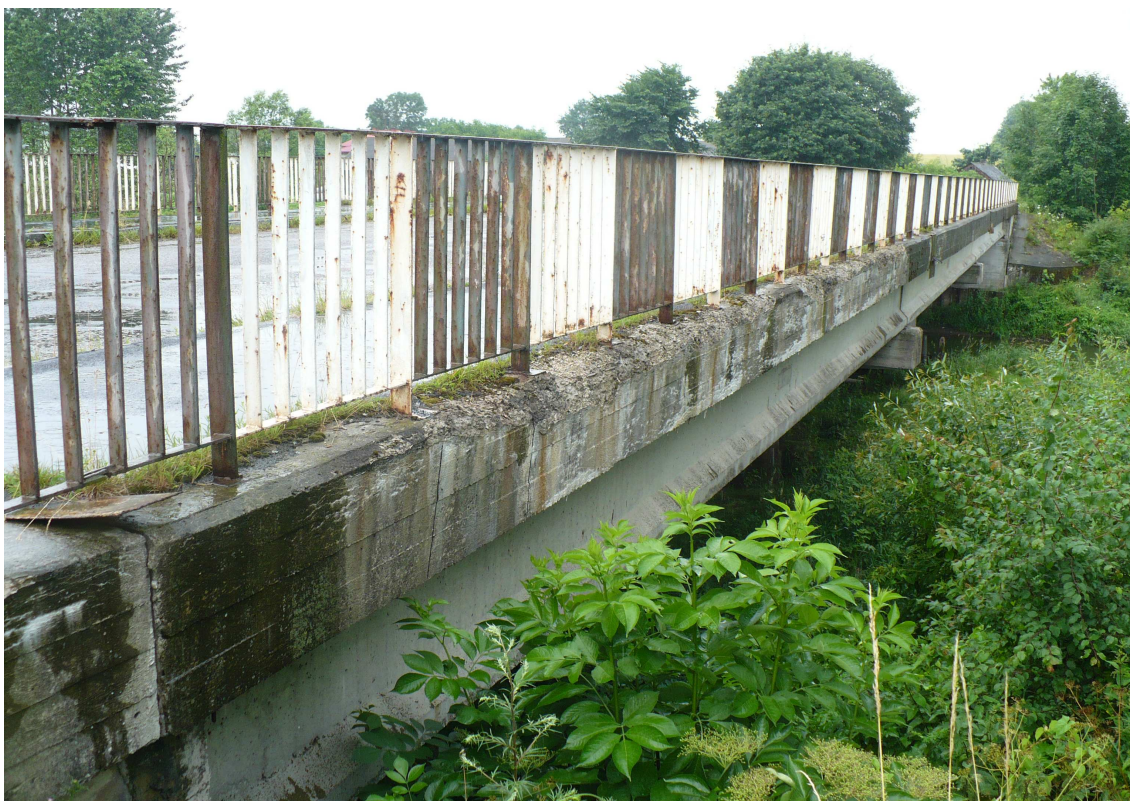
Fot. Nr 3. Widok od strony dolnej wody. Bardzo duże zniszczenia korozyjne betonu belki podporęczowej w przęśle prawobrzeżnym. Lokalnie odsłonięte korodujące zbrojenie. Brak elementu pionowego w osłonie stalowej przykrywającej szczelinę dylatacyjną nad przyczółkiem, a korodująca część pozioma jest uniesiona. Otoczenie mostu zarośnięte krzakami i roślinnością trawiastą.

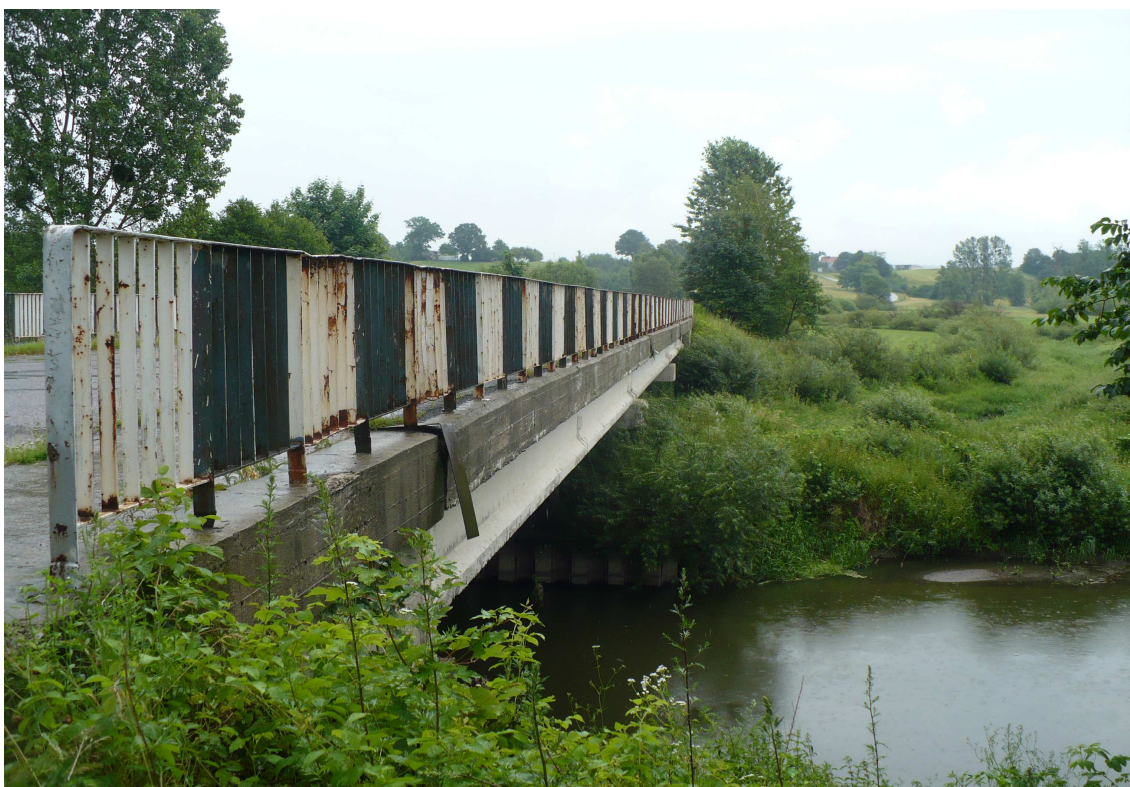
Fot. Nr 4. Widok na most od strony górnej wody. Zniszczenia korozyjne betonu belki podporęczowej, większe w przęśle lewobrzeżnym. Odkształcona korodująca osłona szczeliny dylatacyjnej wykonana z blachy stalowej. Otoczenie mostu zarośnięte krzakami i roślinnością trawiastą.

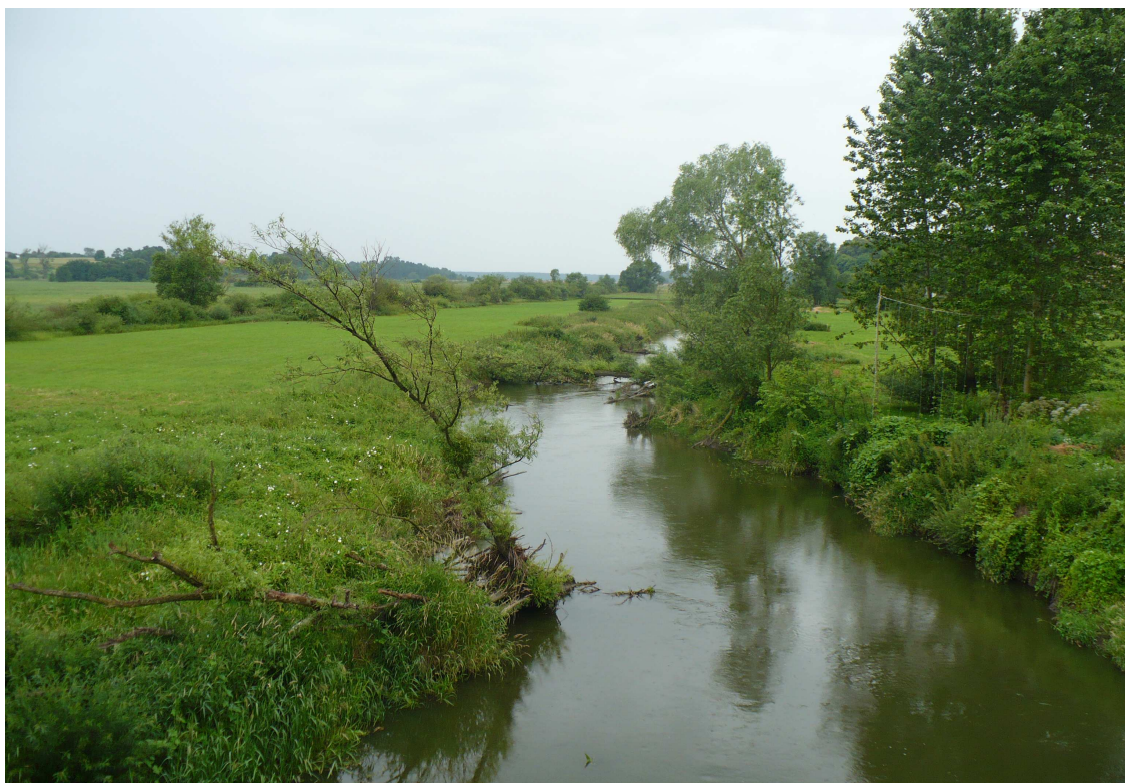
Fot. Nr 5. Widok na koryto rzeki od strony dolnej wody. Koryto nieuregulowane, zwarte. W rzece widoczne są powalone pnie drzew.

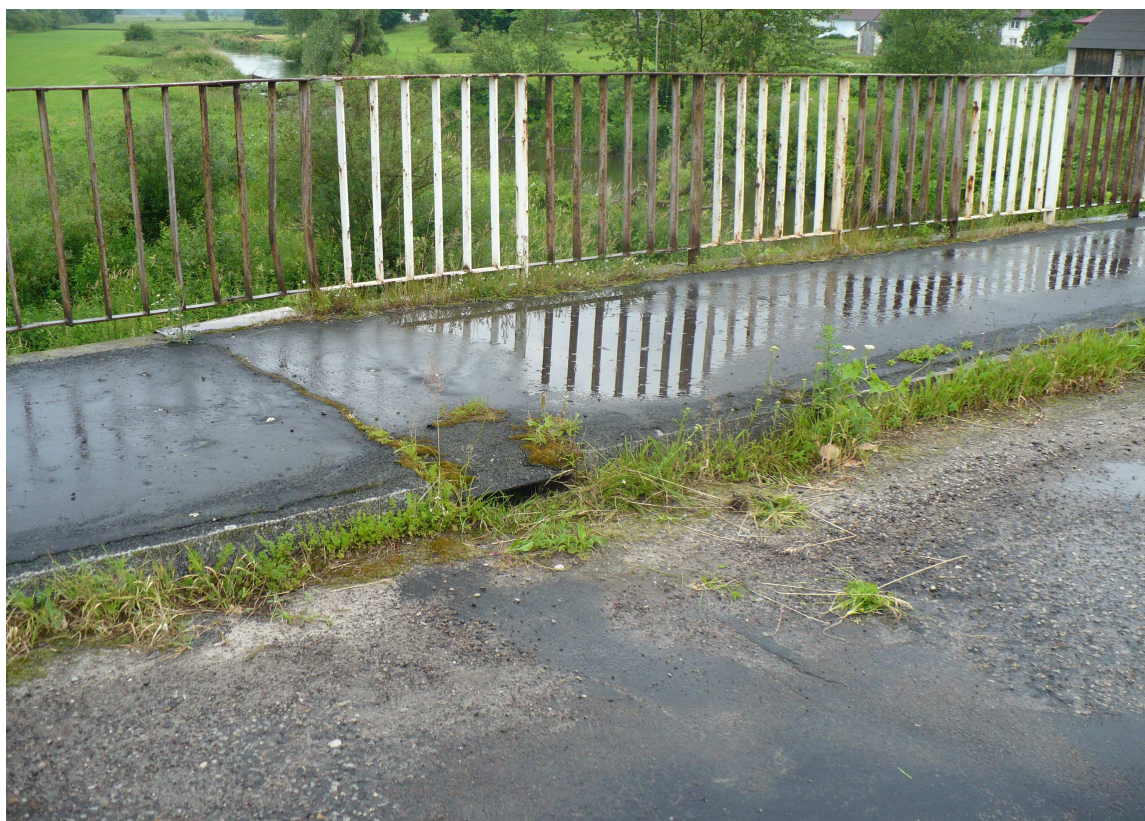
Fot. Nr 6. Odprowadzenie wody z jezdni mostu ściekiem podchodnikowym, którego funkcję pełni wnęką w płycie chodnikowej przykryta blachą stalową. Widoczna część blachy stalowej skorodowana. Nienormatywna wysokość krawężnika nad jezdnią – ok. 6 cm. Zanieczyszczenia nawierzchni jezdni i wegetacja roślinności wzdłuż krawężnika i na krawężniach przykrywy wnęki dylatacyjnej.

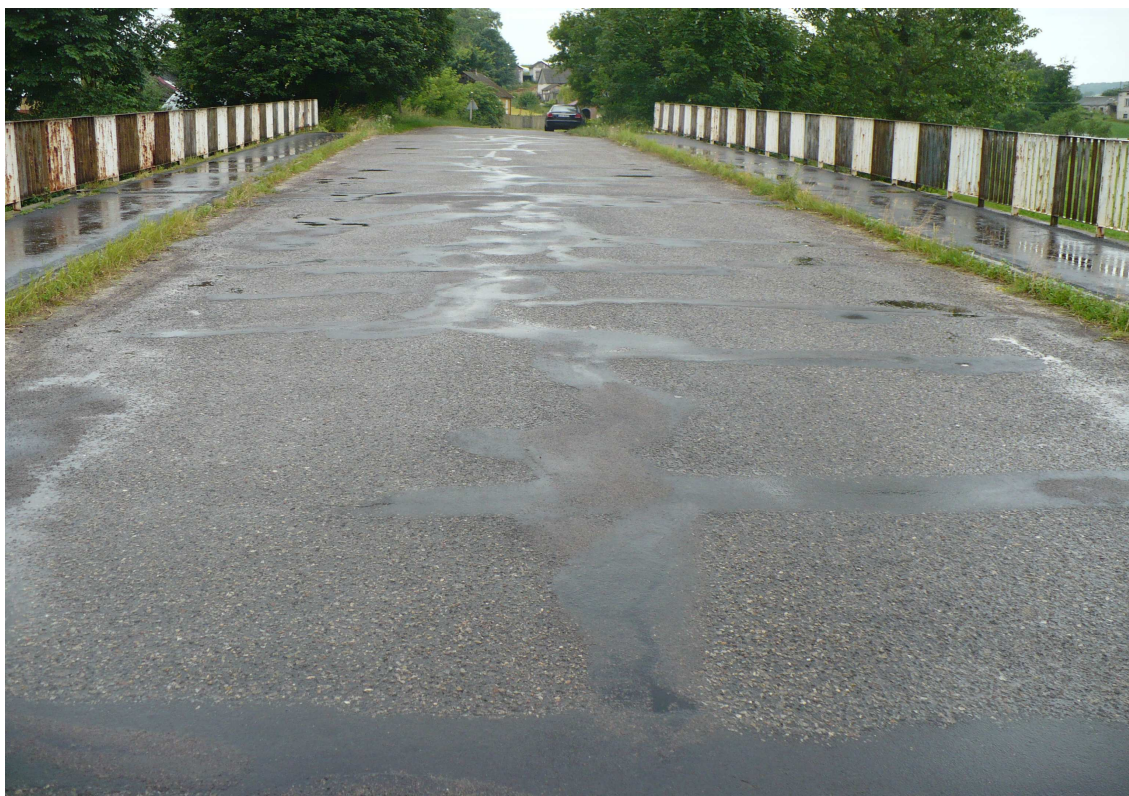
Fot. Nr 7. Nawierzchnia jezdni na moście. Widoczne są deformacje nawierzchni, lokalne zagłębienia, które wypełnione zostały wodą deszczową. Na całej powierzchni mostu widoczne są miejsca napraw dokonywanych w poprzednich okresach. Zanieczyszczenia i wegetacja roślinności.

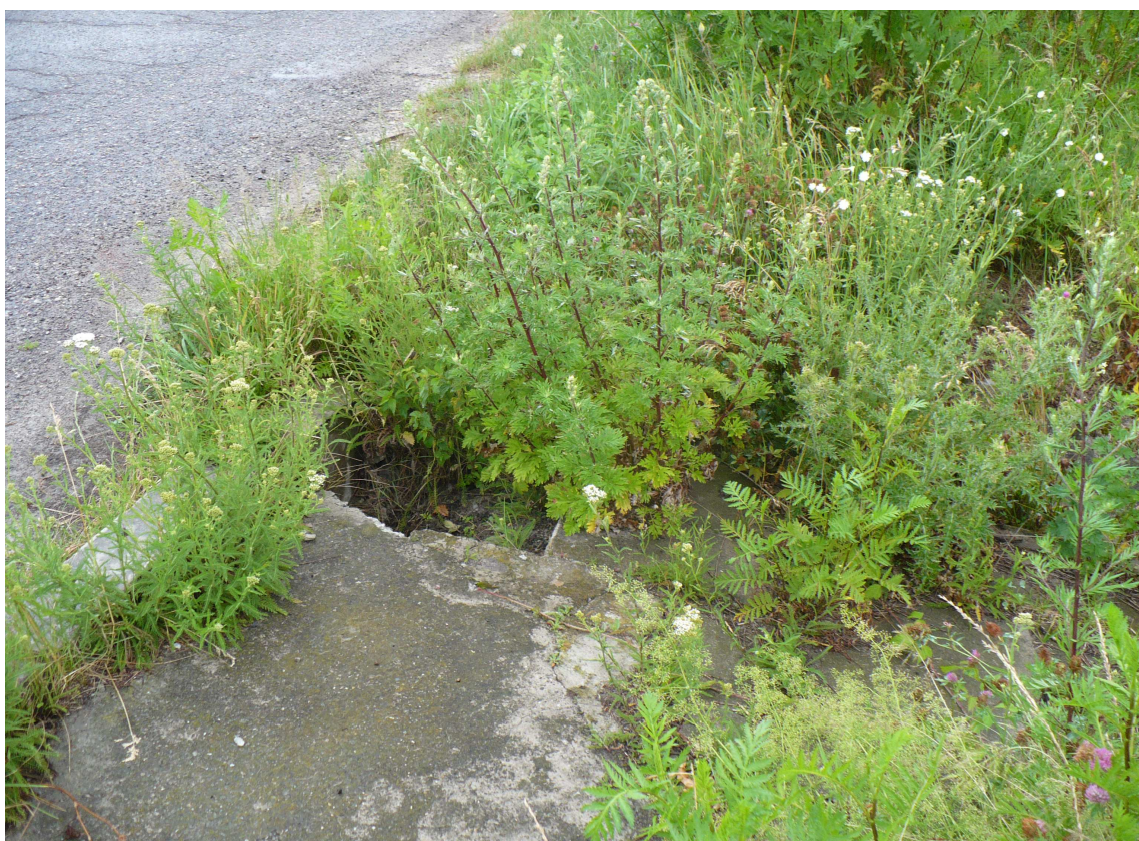
Fot. Nr 8. Ubytek gruntu za prawobrzeżnym chodnikiem zanikającym od strony górnej wody. Stanowi on tym większe zagrożenie, ponieważ jest zasłonięty roślinnością.

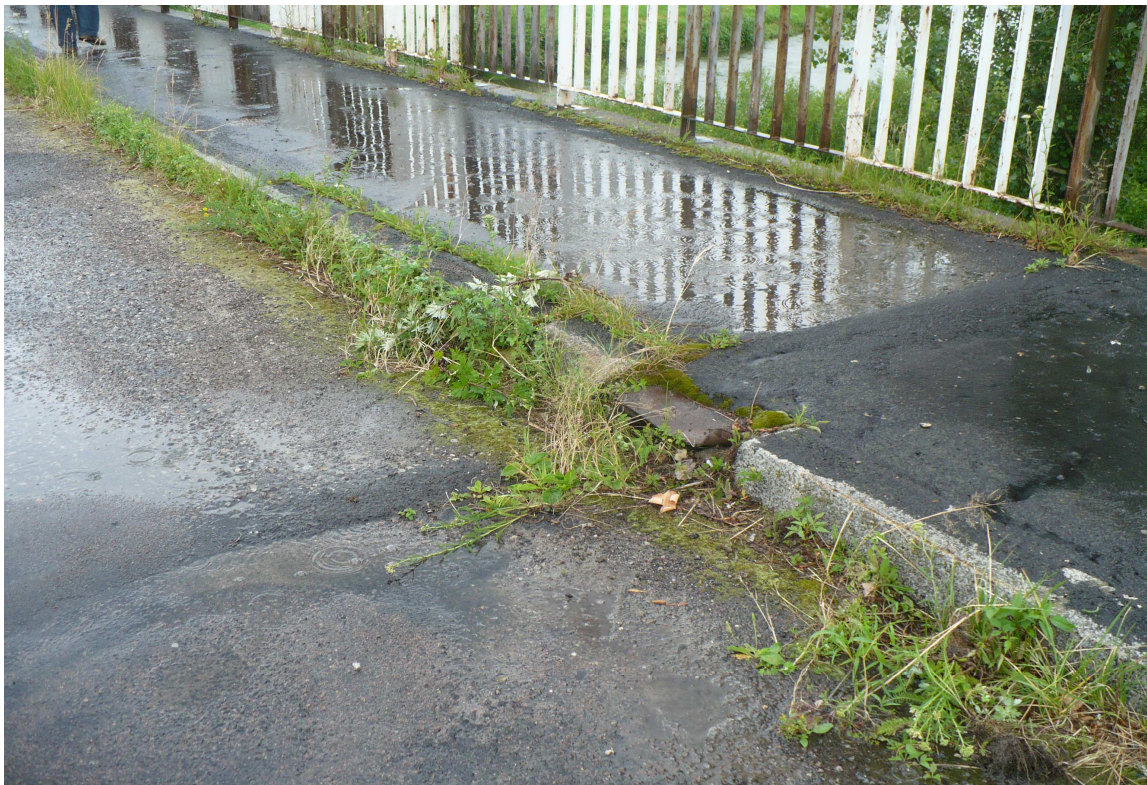
Fot. Nr 9. ściek podchodnikowy nad filarem prawobrzeżnym od strony górnej wody. Zdeformowana krawędź przykrywy wnęki dylatacyjnej, korozja stali elementu przykrywającego. Podobnie wyglądają wszystkie ścieki podchodnikowe na moście.

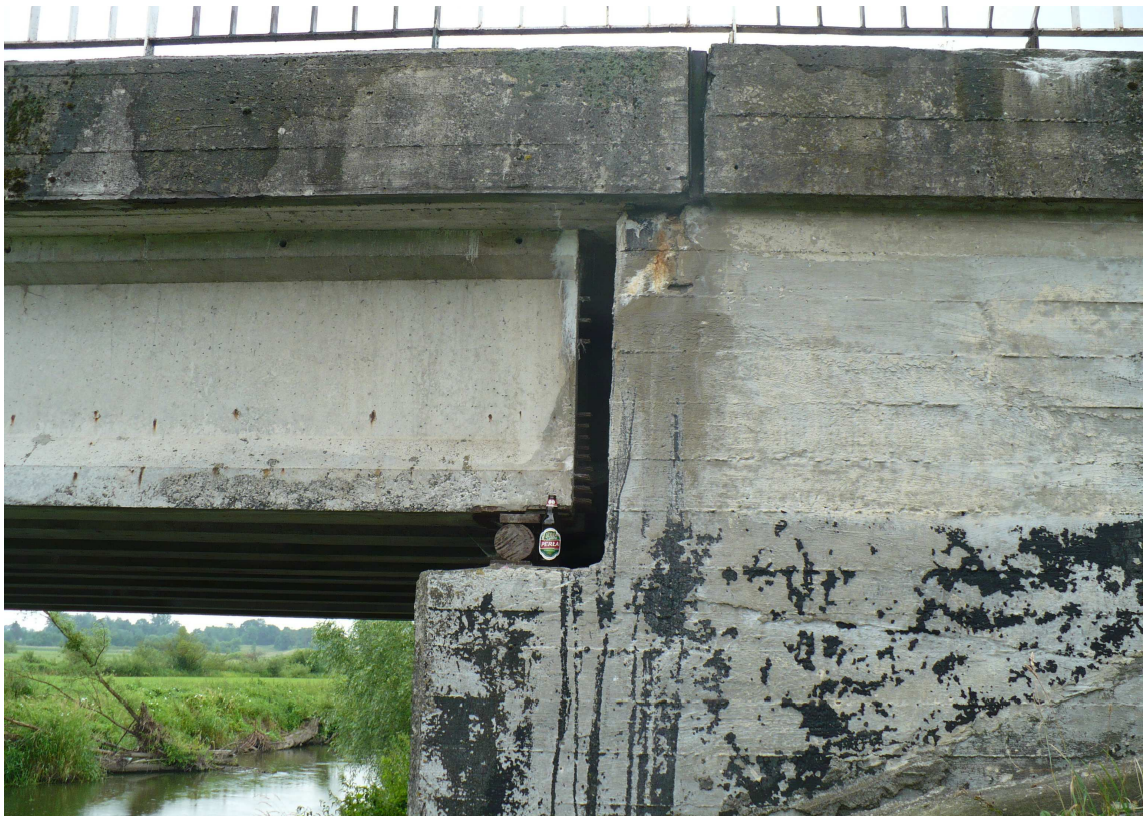
Fot. Nr 10. Widok na strefę przydylatacyjną przyczółka lewobrzeżnego od strony dolnej wody. Brak osłony przerwy dylatacyjnej w zakresie belki podporęczowej. Widoczne efekty nieszczelności urządzenia dylatacyjnego: białe wykwity, wycieki wody, ubytki betonu.

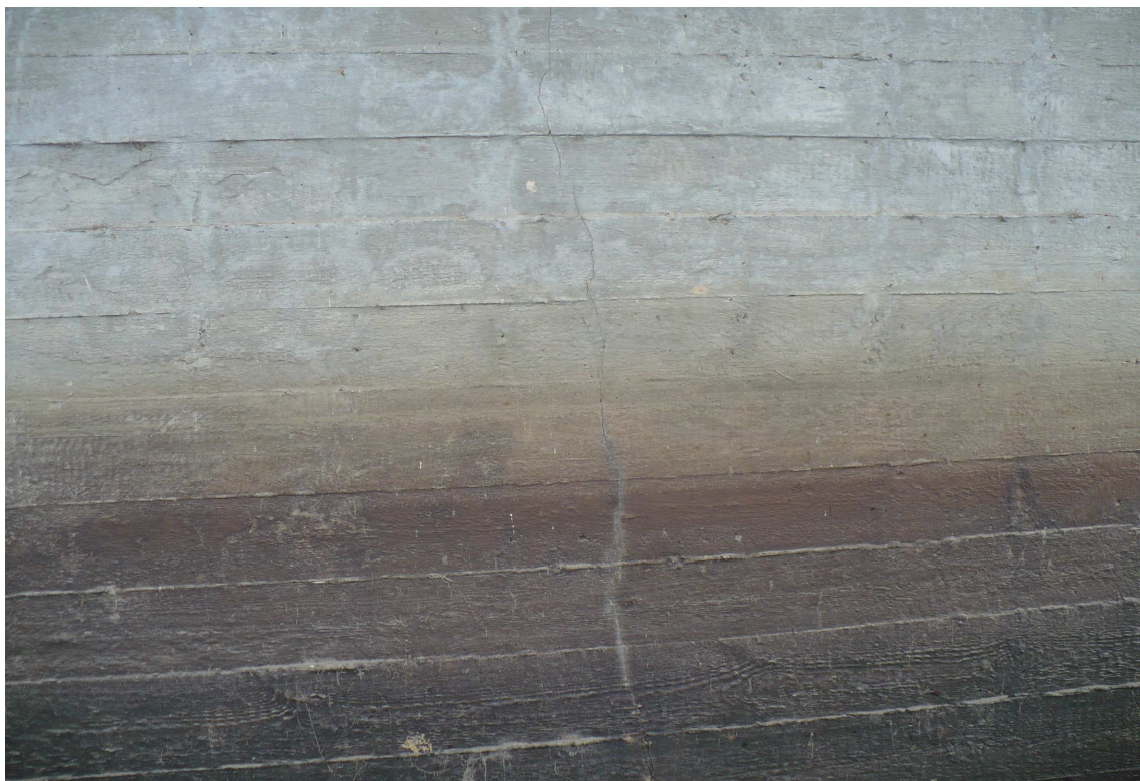
Fot. Nr 11. Ściana przyczółka lewobrzeżnego. W środku długości ściany widoczna jest rysa pionowa. Pomierzone rozwarście rysy dochodzi do 1,0 mm. Na widocznej części ściany występują lekkie przebarwienia liniowe pochodzące od wody spływającej z powierzchni ławy podłożyskowej.

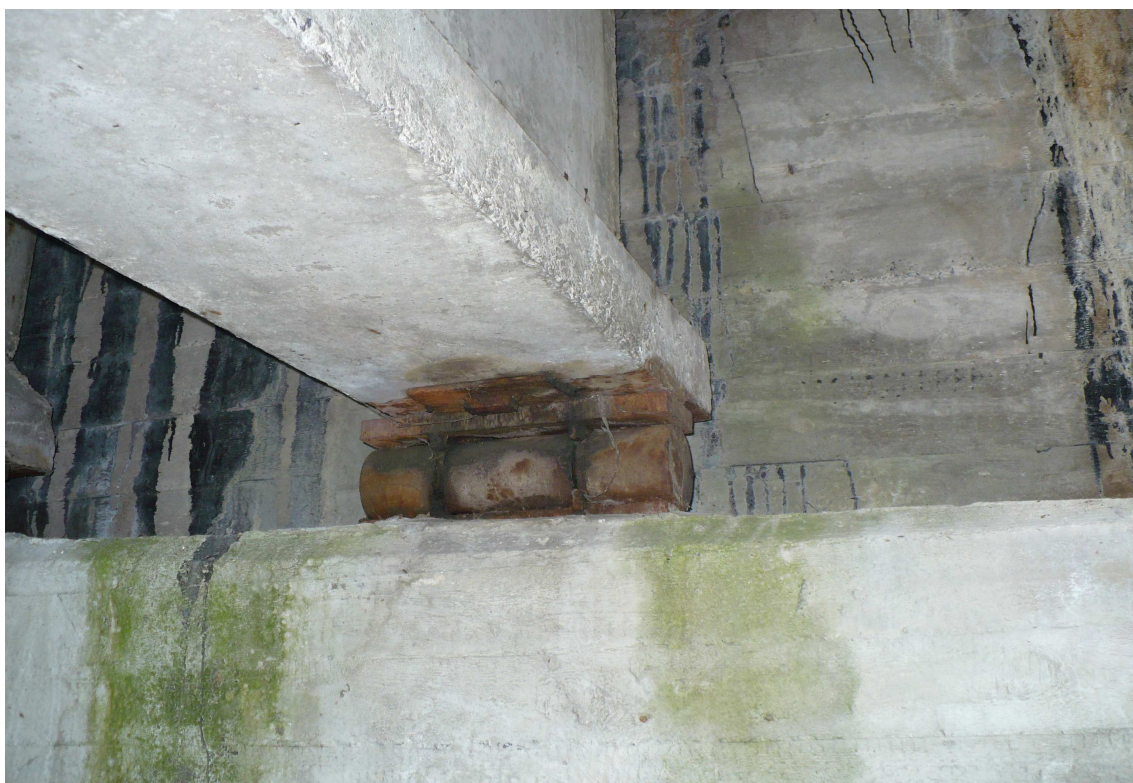
Fot. Nr 12. Górna część ściany przyczółka od strony górnej wody. Widoczne efekty nieszczelności urządzenia dylatacyjnego nad przyczółkiem - białe osady przebarwienia i wilgoć w elementach betonowych. Brak zabezpieczenia antykorozyjnego i korozja elementów łożyska ruchomego.

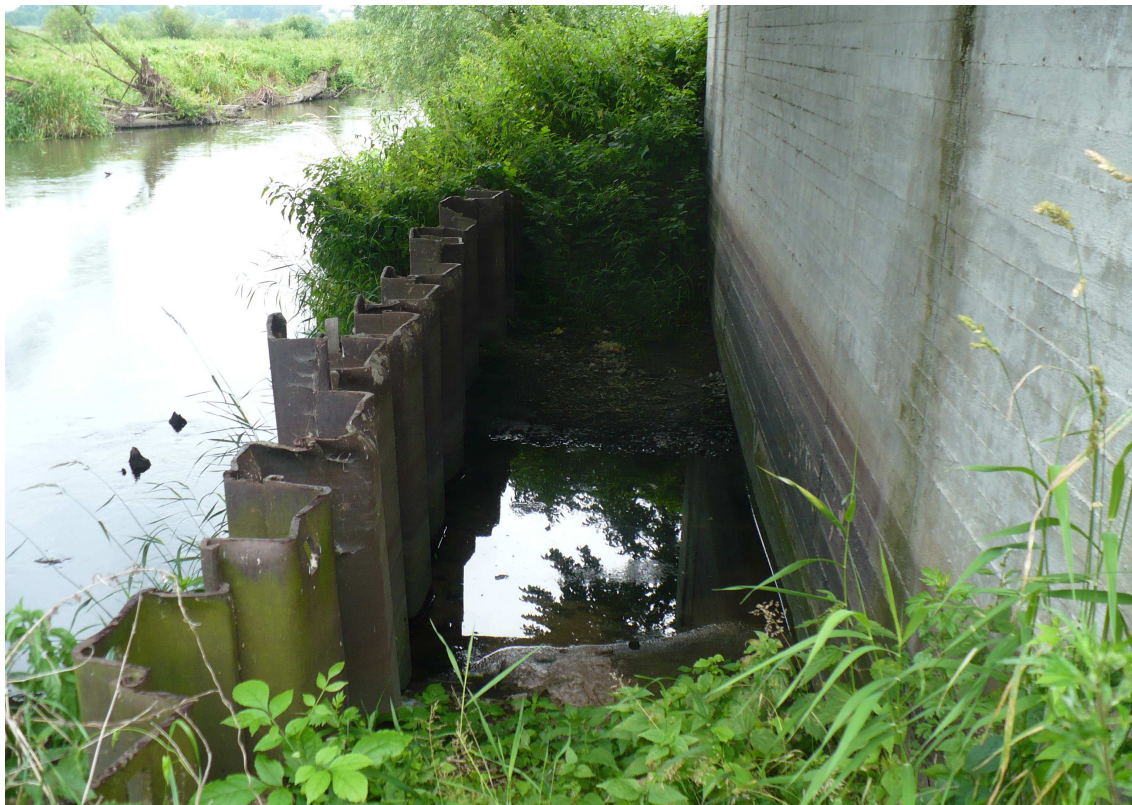
Fot. Nr 13. Otoczenie przyczółka lewobrzeżnego od strony rzeki. Nierówna linia pozostawionych elementów G 62 stalowej ścianki szczelnej. Nieuporządkowana przestrzeń między ścianką stalową i przyczółkiem stwarza utrudnienie w prowadzeniu czynności inspekcyjnych.

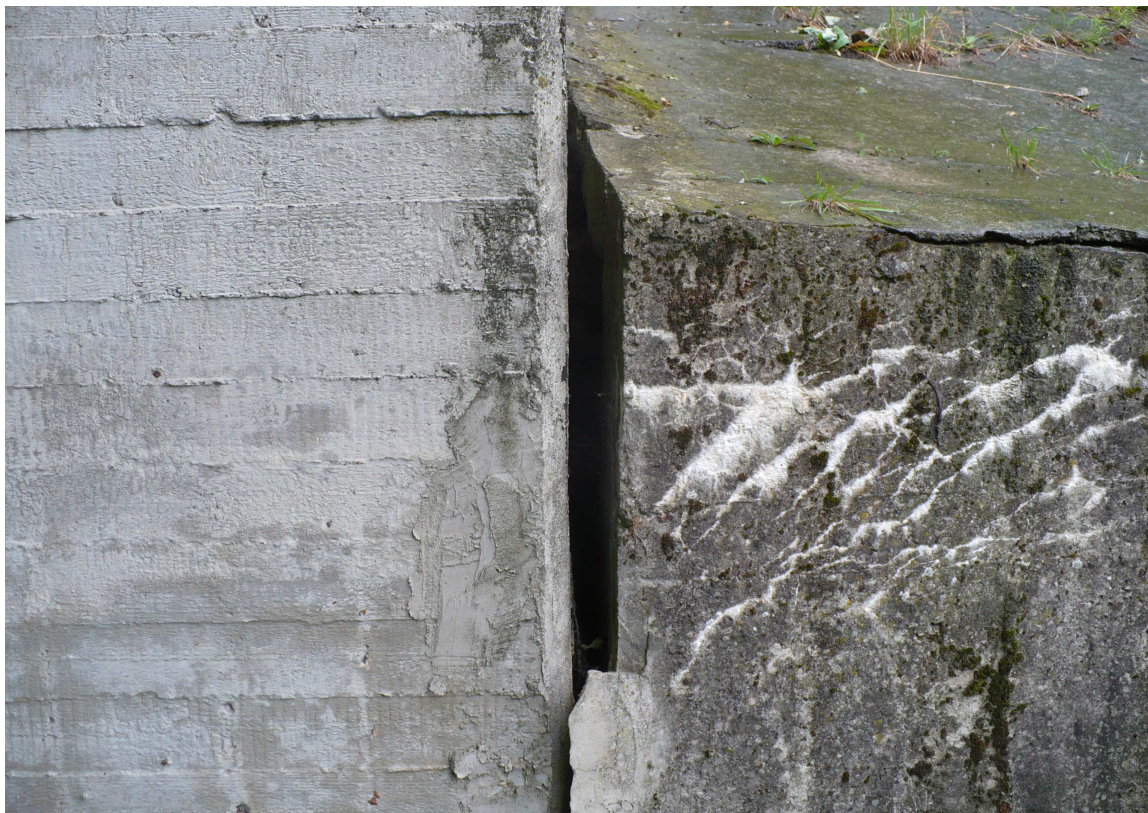
Fot. Nr 14. Betonowy mur oporowy podtrzymujący betonowe zabezpieczenie powierzchni stożka lewobrzeżnego od strony dolnej wody odchylił się od krawędzi korpusu przyczółka o około 6,0 cm.

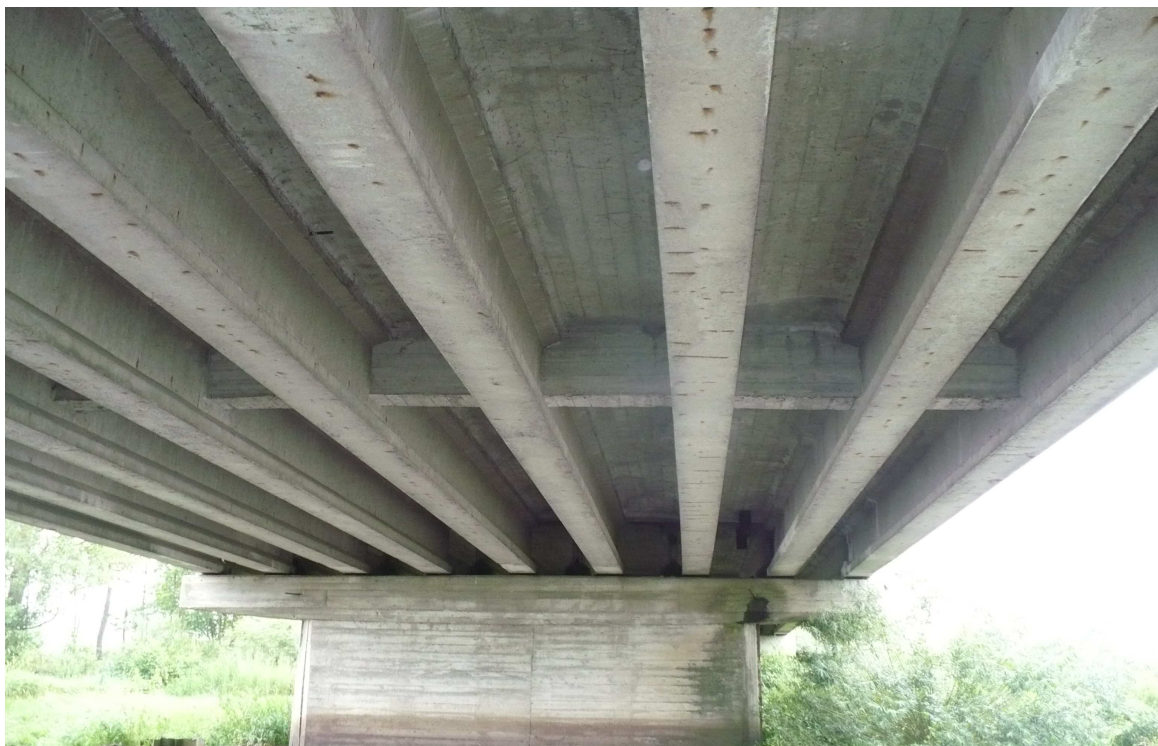
Fot. Nr 15. Widok od spodu na konstrukcję pomostu przęsła lewobrzeżnego. Widoczne białe wykwyty i przebarwienia na powierzchniach płyty pomostu i belkach ustroju niosącego. Korozja elementów stalowych (zbrojenie, drut wiązałkowy, podkładki stalowe) na dolnej powierzchni belek. Przebarwienie betonu oczepu i korpusu filara świadczące o nieszczelnej izolacji i utrzymywaniu się tam wilgotności.

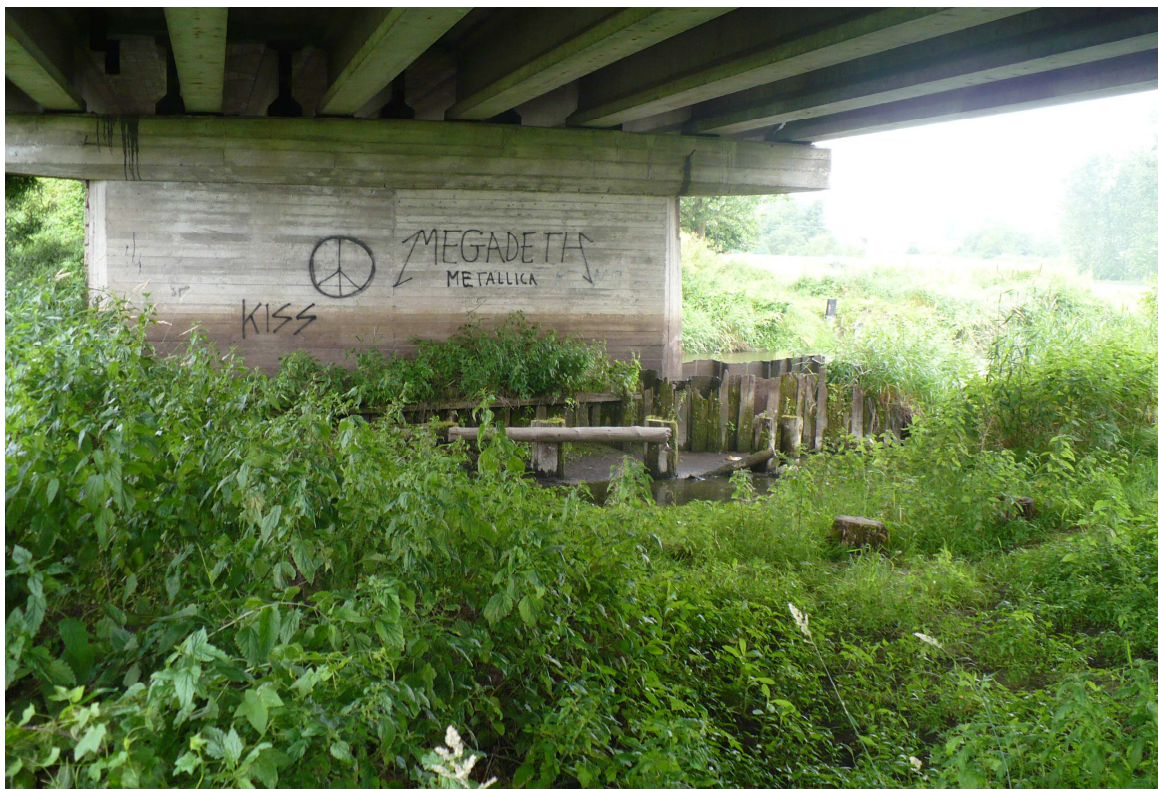
Fot. Nr 16. Teren pod przęsłem środkowym z widokiem na filar przybrzeżny. Pozostałości po moście poprzednim w postaci nieusuniętych pali drewnianych. Nierówno obcięte i korodujące grodzice stalowe ścianki szczelnej, a także nadmiernie wegetująca roślinność nie poprawiają estetyki obiektu. Korozja powierzchni rury spustowej odwodnienia.

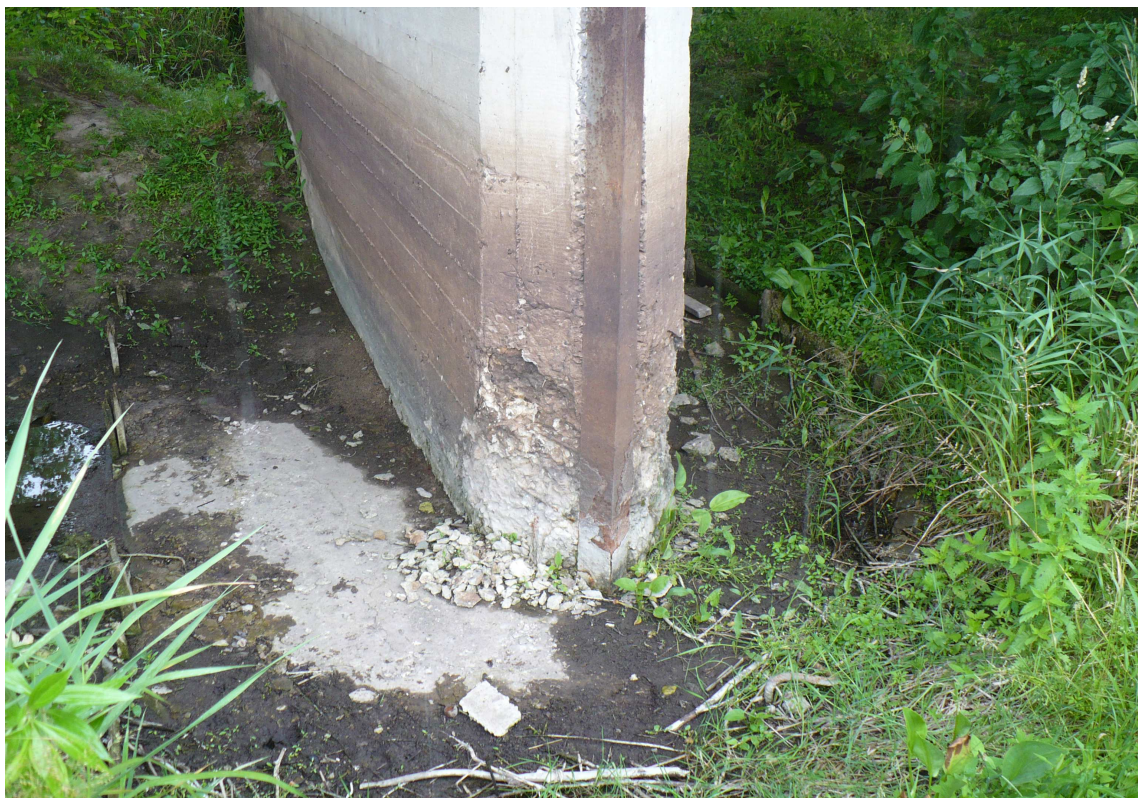
Fot. Nr 17. Widok na dolny fragment filara przęsła prawobrzeżnego od strony górnej wody. Znaczne ubytki betonu dolnej części korpusu filara w otoczeniu stalowego noża izbicznego. Brak zabezpieczenia antykorozyjnego powierzchni kątownika stalowego noża i korozja powierzchniowa.

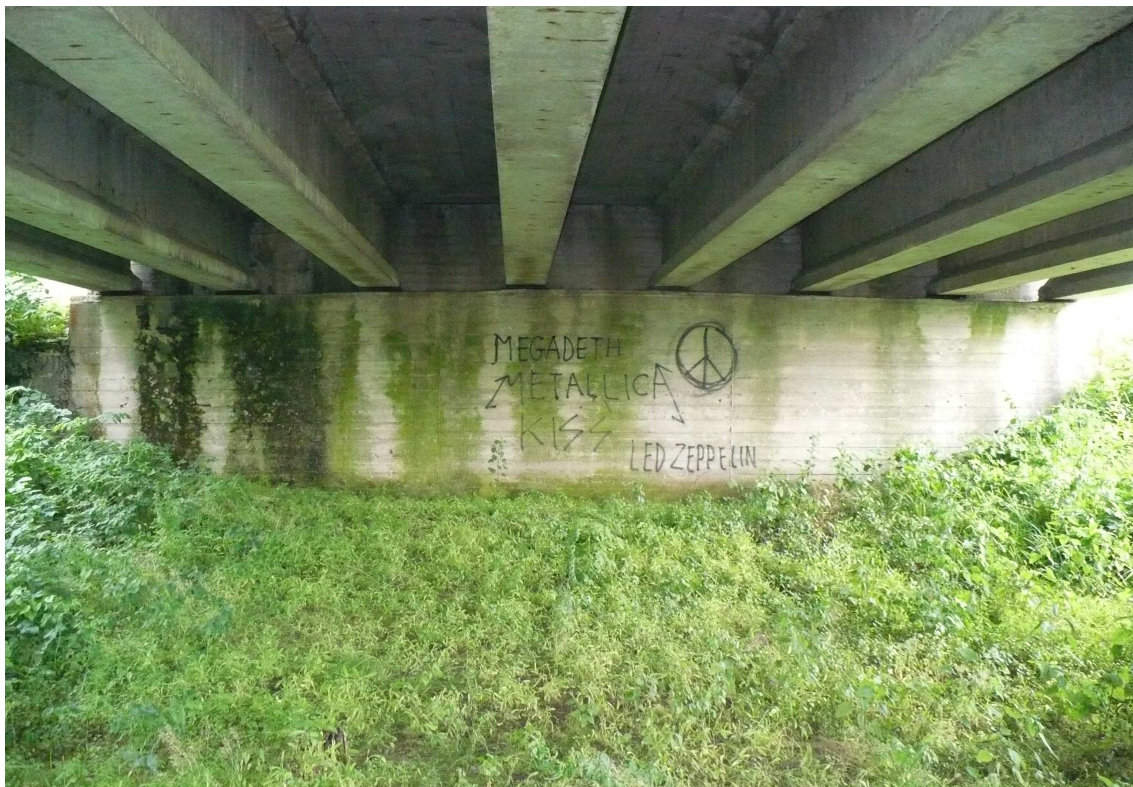
Fot. Nr 18. Ściana przyczółka od strony Tarzymiechów (prawobrzeżnej). Widoczne efekty nieszczelności urządzenia dylatacyjnego nad przyczółkiem. Silne przebarwienia, szczególnie od strony dolnej wody, wskazują na stopień korozji betonu. Widoczne są również białe osady na dolnych powierzchniach belek i płycie pomostu. Korozja zbrojenia uwidoczniona na dolnych powierzchniach belek.

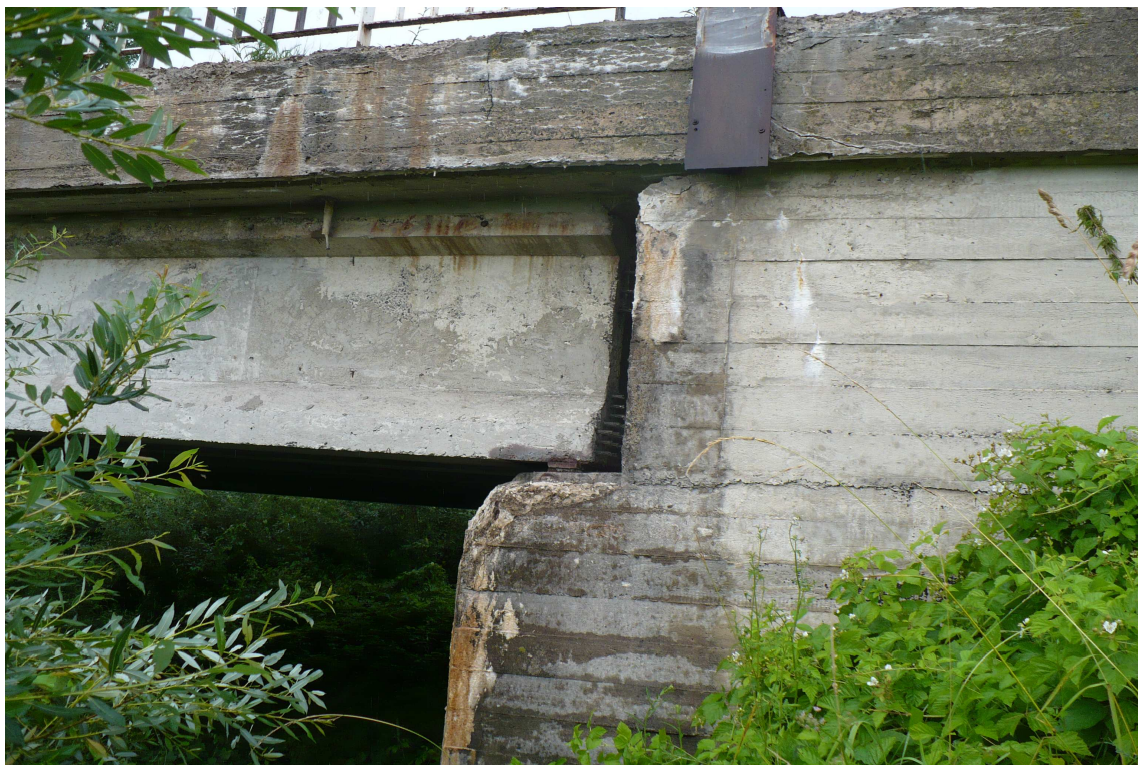
Fot. Nr 19. Strefa przydylatacyjna przyczółka prawobrzeżnego od strony górnej wody. Silna korozja betonu przyczółka i belki podporęczowej. Niezabezpieczone, korodujące elementy stalowe łożyska stałego. Białe osady i wycieki wody. Korodująca blacha elementu osłonowego szczeliny dylatacyjnej.

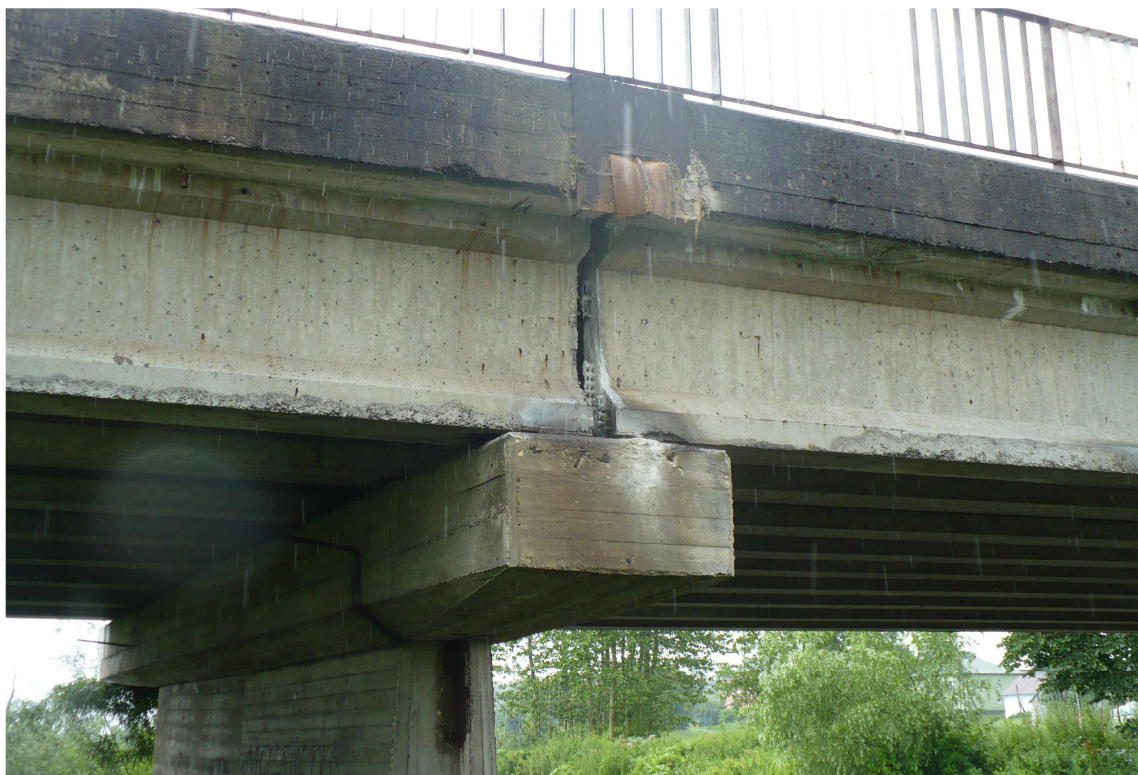
Fot. Nr 20. Wyprowadzenie taśmy urządzenia dylatacyjnego poza obiekt szczeliną wyciętą w korodującej blasze stalowej przykrywającej dylatację nad filarem. Woda spływająca rynienką taśmy pozostawia swoje ślady na powierzchniach betonowych belek i oczepów filarów. Widoczne efekty nieszczelności izolacji – białe osady na górnych półkach belek. Korozja betonu belki podporęczowej.

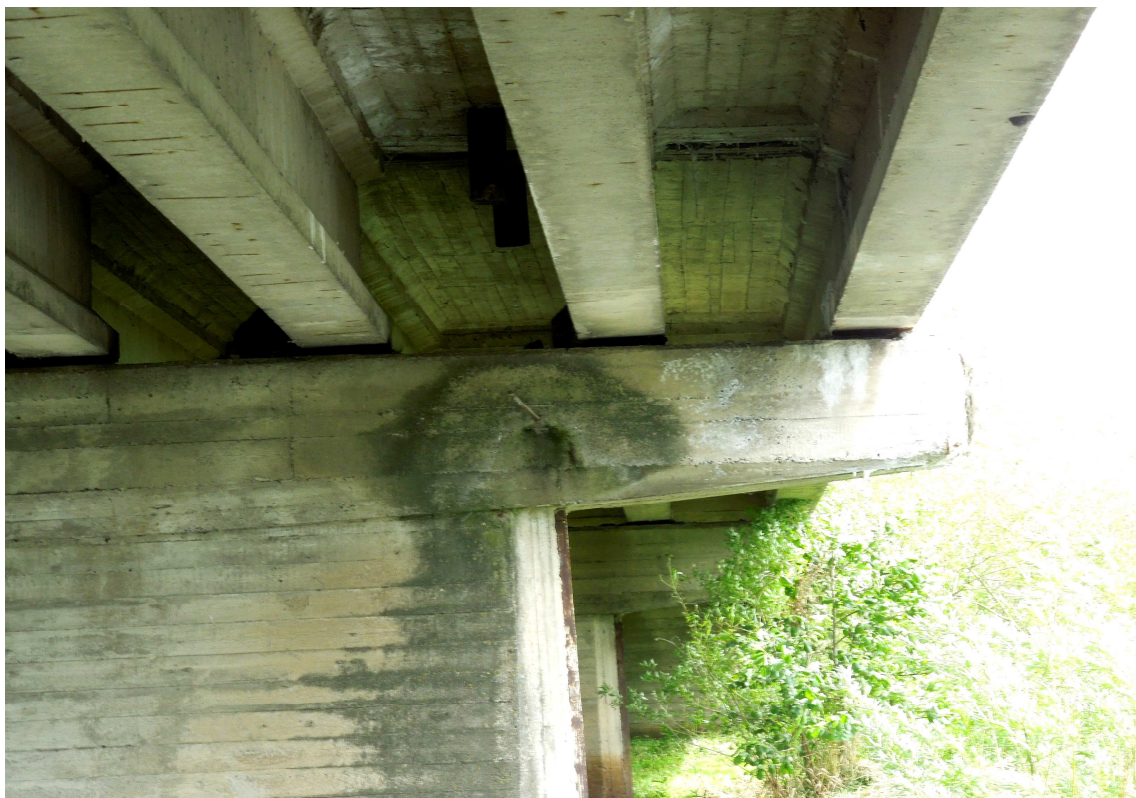
Fot. Nr 21. Filar prawobrzeżny od strony górnej wody. Zawilgocenie betonu w wyniku nieszczelności izolacji pomostu i w urządzeniu dylatacyjnym. Korozja zbrojenia belek. Białe przebarwienia na dolnych powierzchniach płyty pomostu i oczepie filara. Korozja rury spustowej urządzenia odwadniającego.

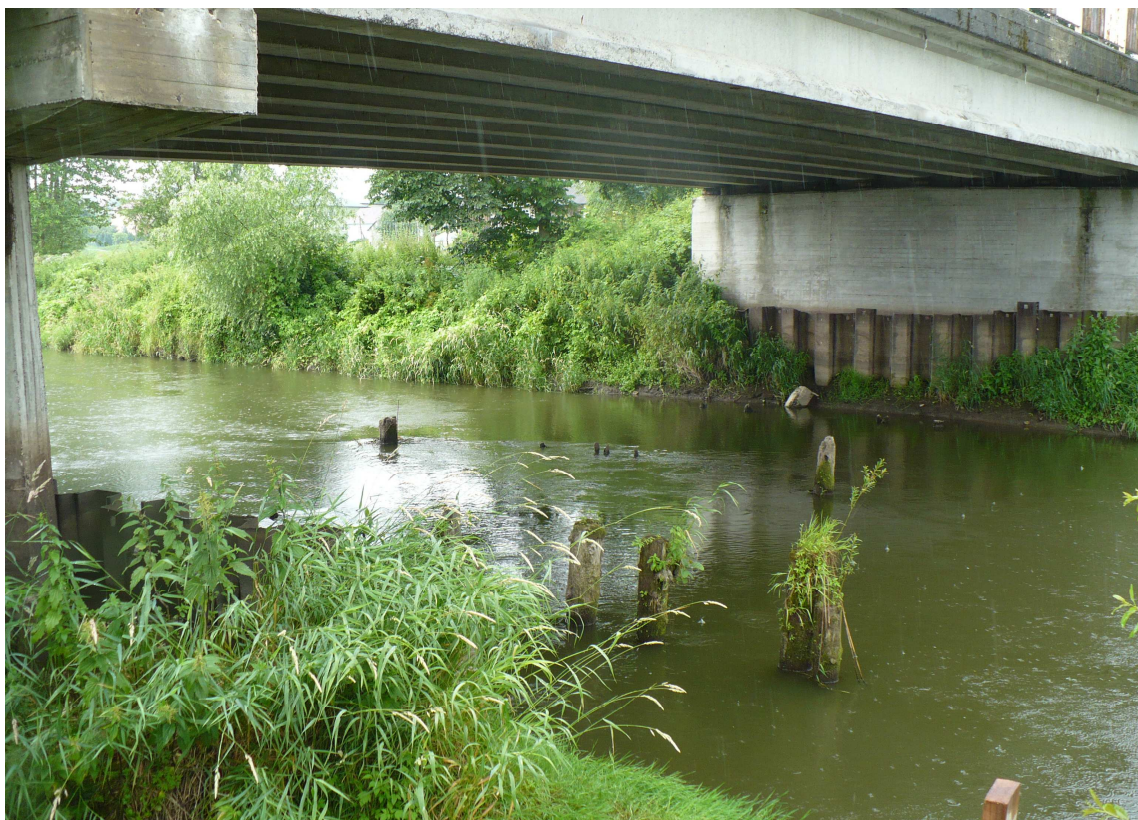
Fot. Nr 22. Koryto rzeki umiejscowione jest pod przęsłem lewobrzeżnym. Znajdują się w nim pozostałości: po poprzednim moście – nieusunięte pale drewniane i z okresu budowy - odcięte końcówki żelbetowych pali posadowienia mostu istniejącego.

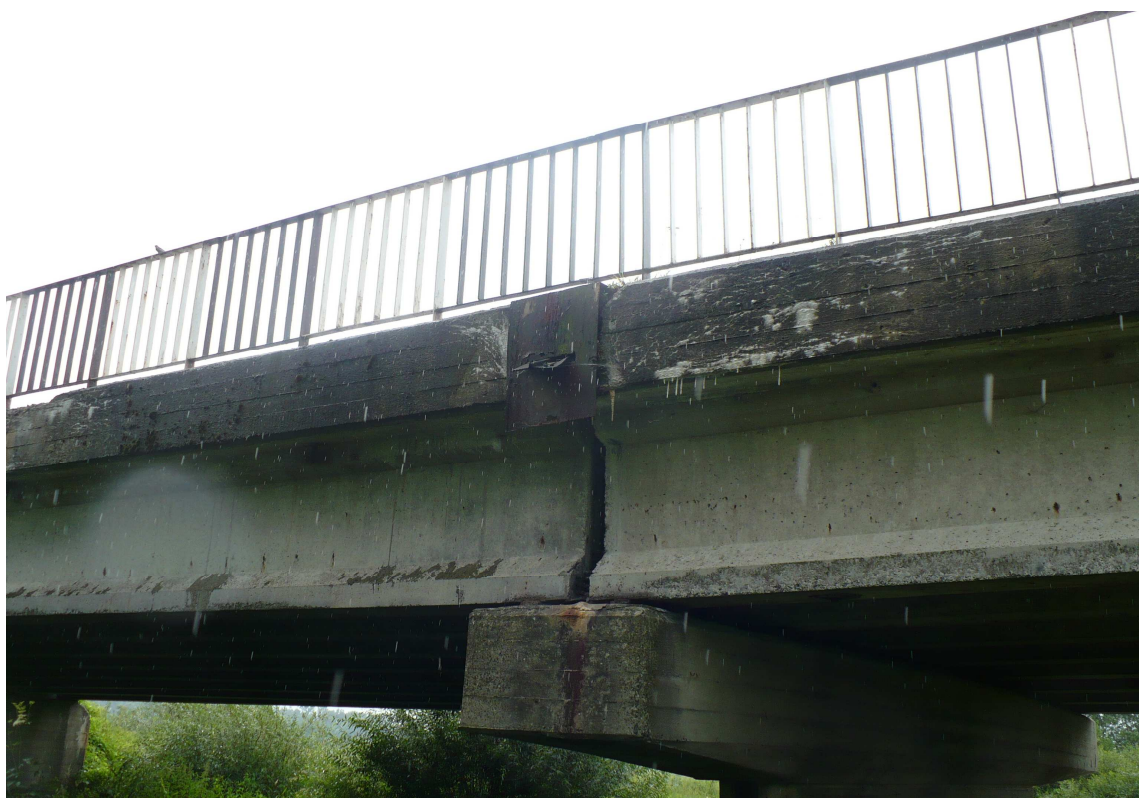
Fot. Nr 23. Widok na belkę podporęczową od strony dolnej wody. Korozja betonu, zniszczenie struktury betonu, białe osady świadczące o wyciekach wody. Rdzawy wyciek widoczny na oczępie filara jest spowodowany wodą spływającą po korodującej powierzchni przykrycia szczeliny dylatacyjnej. Porastanie mchu na dolnych półkach belek – objaw korozji betonu belek.
