**RAPORT  
Z OKRESOWEJ KONTROLI PIĘCIOLETNIEJ  
OBIEKTU MOSTOWEGO**

**NR 3/01025672/2017**

Nazwa obiektu: *most w m. WIRKOWICE*

Nr drogi i kilometr: *3143L Tarzymiechy - Wirkowice*  
*3+779*

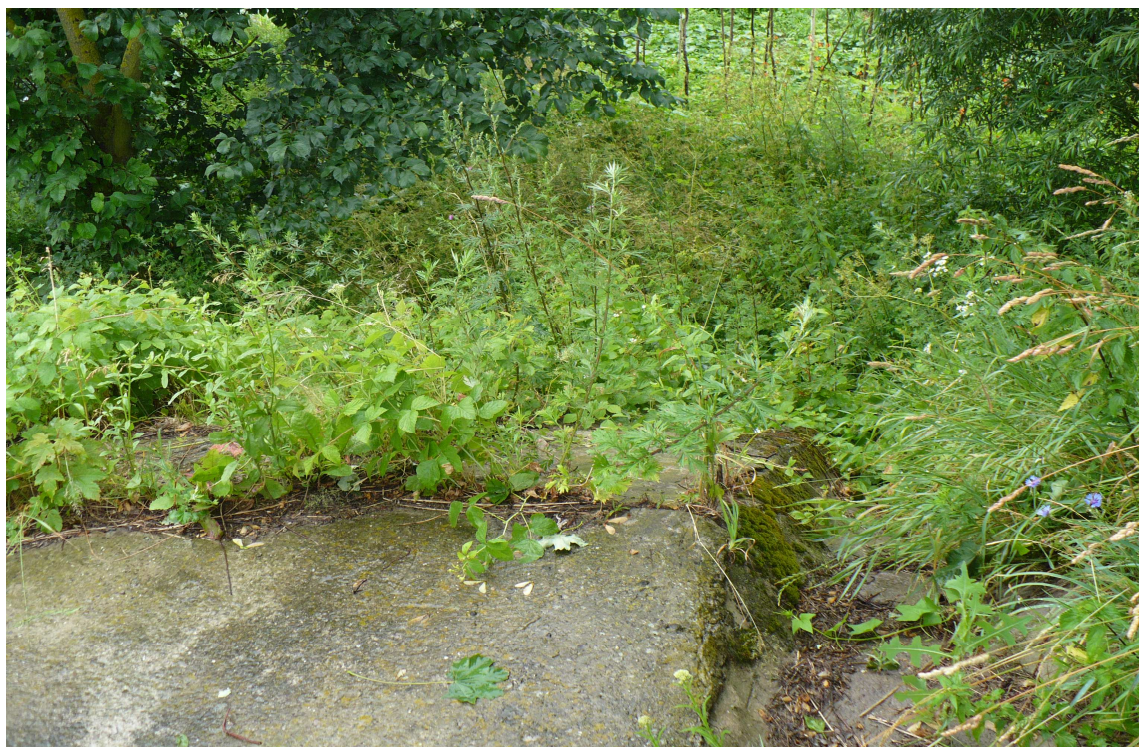
Fot. Nr 24. Widok od góry na stożek przy przyczółku lewobrzeżnym i ściek skarpowy. Zabezpieczenie powierzchni stożka stanowi skorupa betonowa popękana w wielu miejscach. Taka sytuacja sprzyja wegetacji roślinności, co jest przyczyną pogłębiania się uszkodzeń. Istniejący ściek w niewielkim stopniu spełnia swoje zadania.

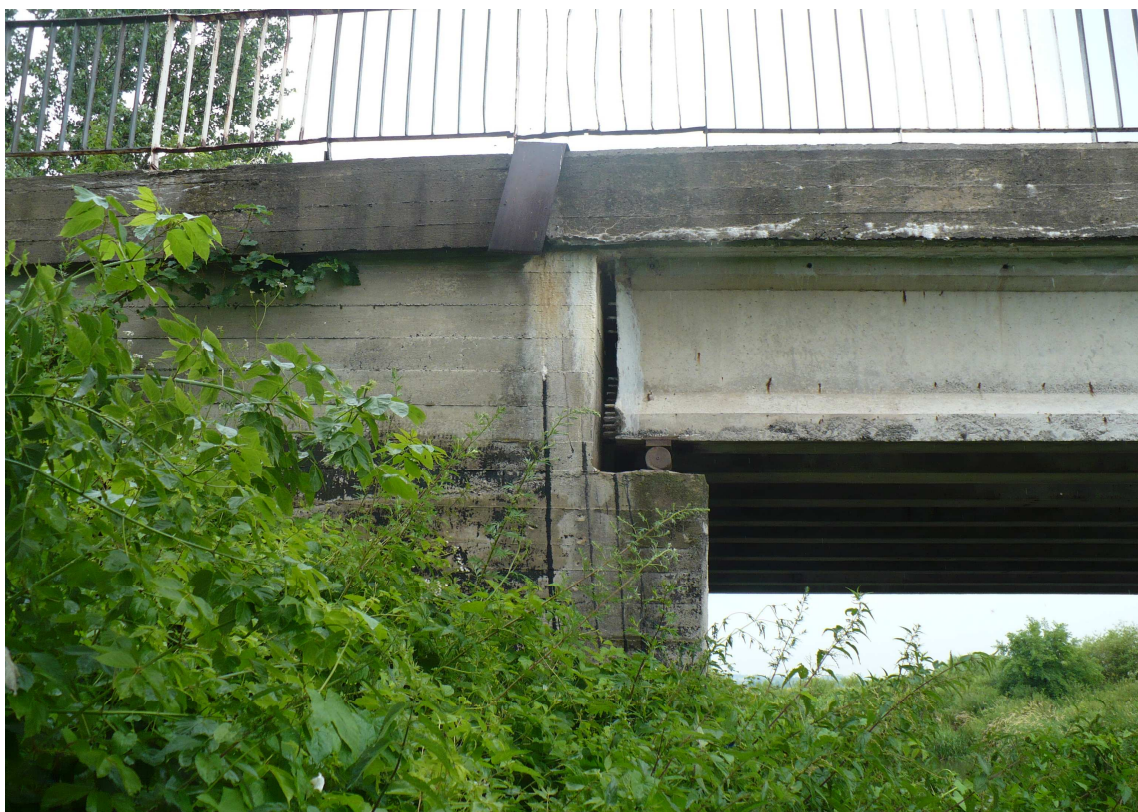
Fot. Nr 25. Strefa przydylatacyjna nad przyczółkiem lewobrzeżnym od strony górnej wody. Korozja betonu belki podporęczowej i przyczółka. Białe osady świadczące o wyciekach wody w wyniku nieszczelności izolacji i urządzenia dylatacyjnego. Korozja wszystkich elementów stalowych (końcówki strun w belkach, łożysko wałkowe i osłona szczeliny dylatacyjnej)

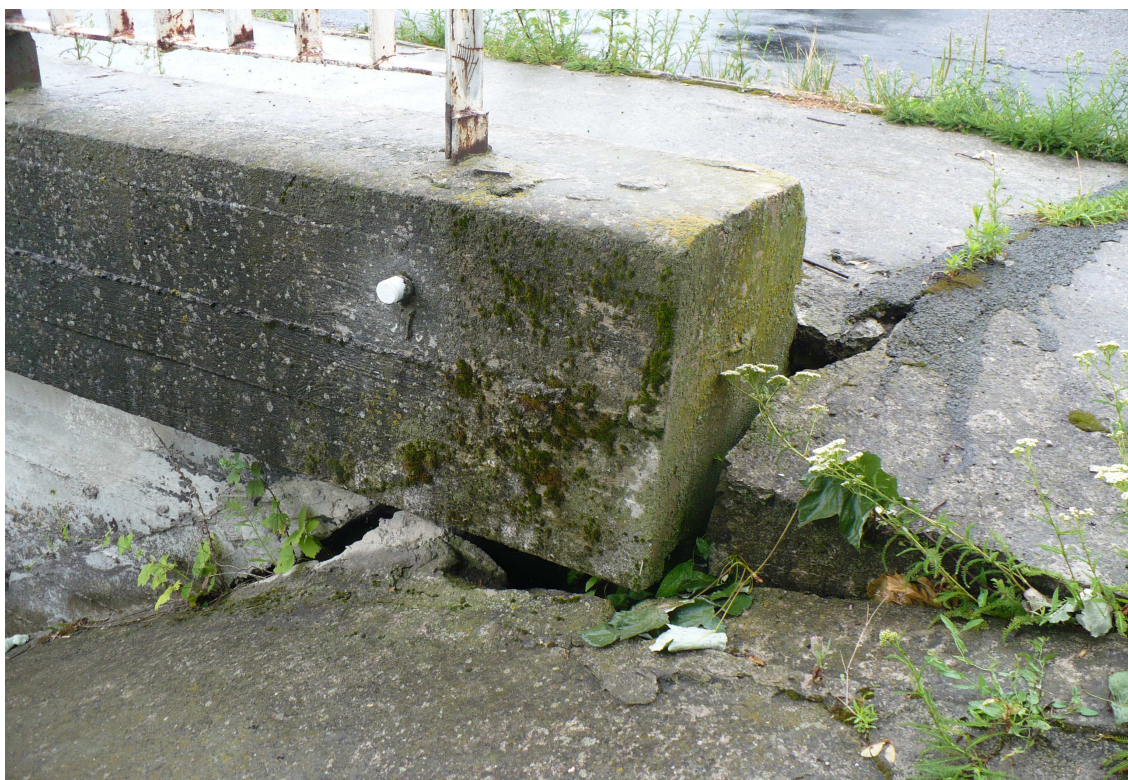
Fot. Nr 26. Ubytek gruntu w rejonie końcówki skrzydła lewobrzeżnego od strony dolnej wody. Chodnik zanikający i zabezpieczenie powierzchni stożka w tym rejonie utrzymują się tylko na zasadzie docisku (jak konstrukcje sklepienne).
