**RAPORT**  
**Z OKRESOWEJ KONTROLI PIĘCIOLETNIEJ**  
**PRZEPUSTU**

**NR 1/Wirkowice2/2017**

Nazwa obiektu: Przepust pod drogą w m-ci Wirkowice

Nr drogi i kilometr: 3142 L Wirkowice – Ujazdów – Staw Noakowski  
km 1+693

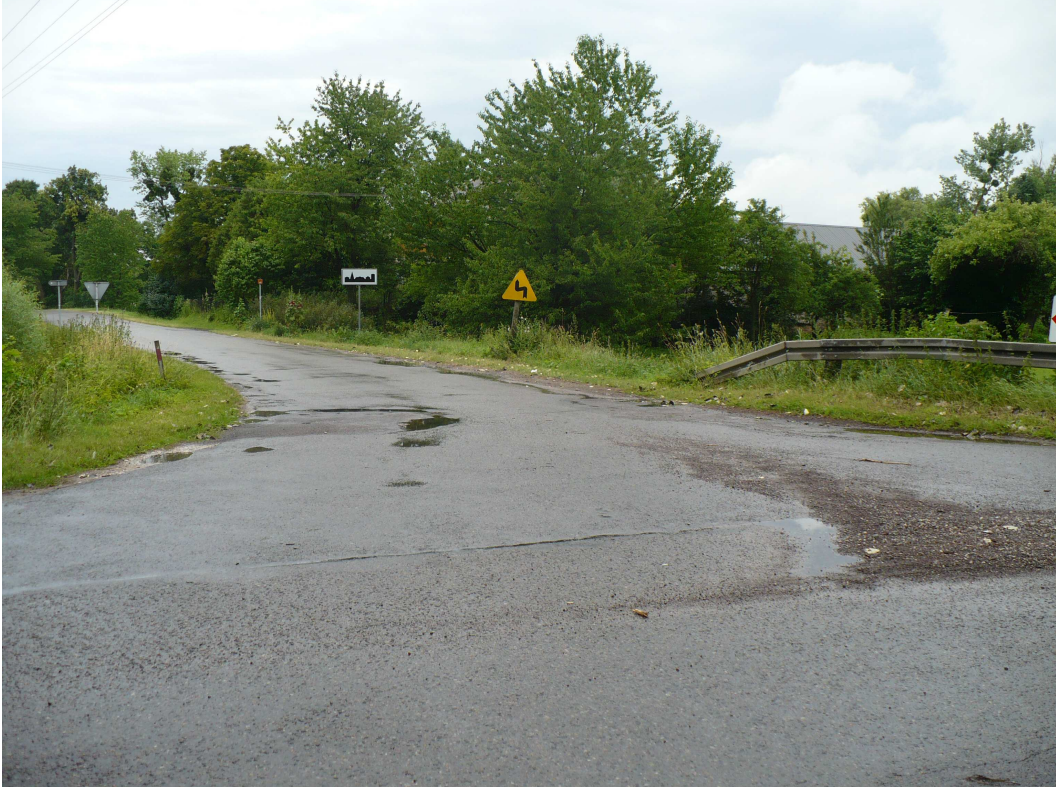
Fot. 1. Widok na jezdnię nad przepustem. Przepust usytuowany jest w miejscu rozwidlenia dróg. Parametry geometryczne rozwidlenia dróg były zmieniane w czasie. W związku z tym przepust był prawdopodobnie 2 razy wydłużany od strony wlotu. Widoczne zanieczyszczenia i deformacje nawierzchni jezdni.

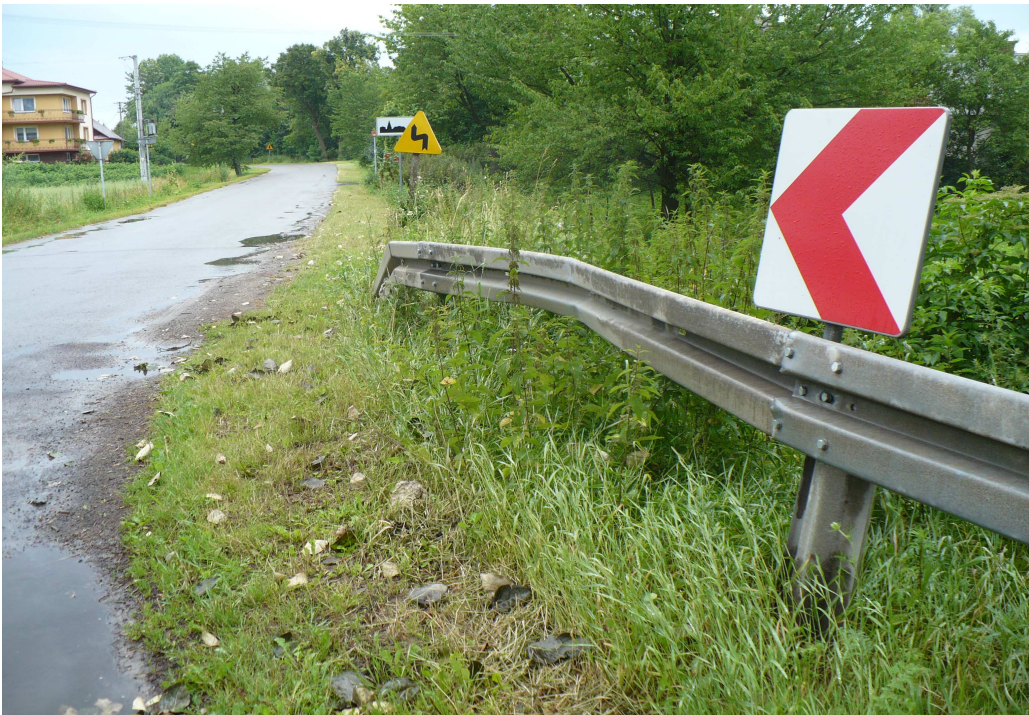
Fot. 2. Bariera, która ma być elementem zabezpieczenia ruchu. Taśma bariery zdeformowana w wyniku uderzenia pojazdu. Słupki bariery stanowią części taśmy wbitej w grunt. Zakończenie bariery wykonane w sposób niekatalogowy.

| L. p. | Element | Wyszczególnienie rodzaju prac | Tryb wykonania | Jednostka miary | Szacunkowa liczba jednostek | Cena jednostkowa [zł] | Wartość robót [zł] |
|---|---|---|---|---|---|---|---|
| 4 | Balustrady, bariery ochronne, osłony | Naprawa barier od strony wylotu<br>Ustawienie barier od strony wlotu | A | m | 30,0<br>40,0 | 50,00<br>160,00 | 1500,00<br>6400,00 |

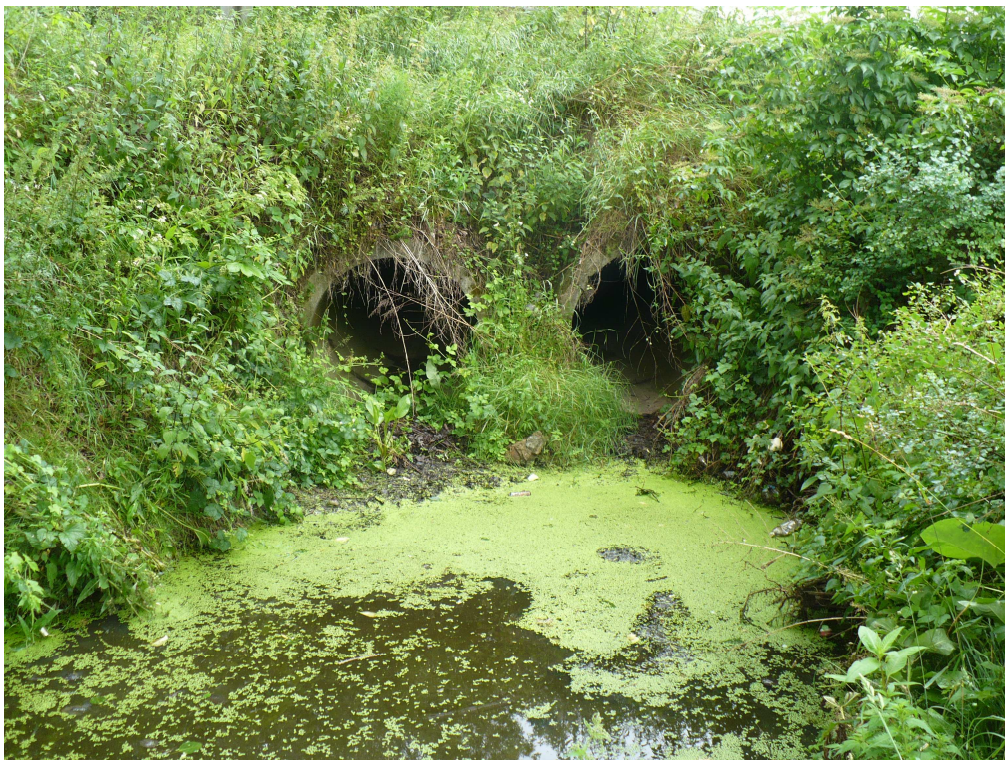
Fot. 3. Widok na przepust od strony wylotu. Brak głowicy wylotowej. Widoczne jest rozlewisko w obniżeniu terenowym za przepustem. Skarpy korony nasypu drogowego pokryte nadmiernie rozwiniętą roślinnością.

| L. p. | Element | Wyszczególnienie rodzaju prac | Tryb wykonania | Jednostka miary | Szacunkowa liczba jednostek | Cena jednostkowa [zł] | Wartość robót [zł] |
|---|---|---|---|---|---|---|---|
| 14 | Głowica wylotowa | Oczyszczenie powierzchni skarpy oskałowanie warstwą o grub. 50 cm. | A | m2 | 15,0<br>25,0 | 2,00<br>100,00 | 30,00<br>2500,00 |

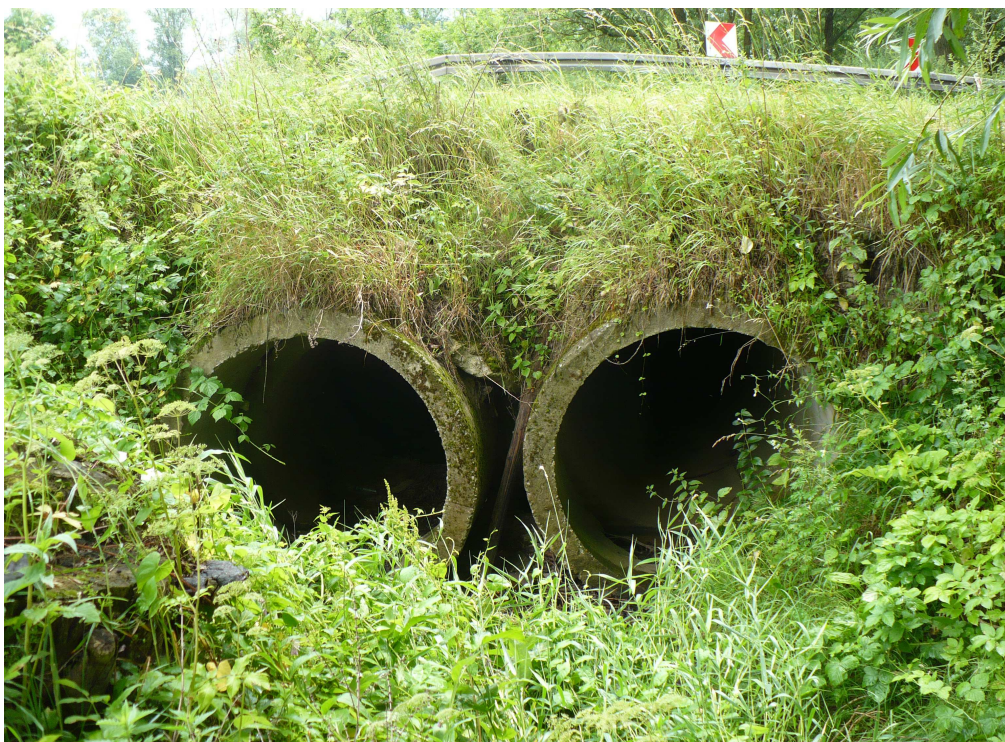
Fot. 4. Widok na przepust od strony wlotu. Brak głowicy wlotowej. Niewypełniona gruntem przestrzeń między skrajnymi rurami przepustu. Skarpy korony nasypu drogowego pokryte nadmiernie rozwiniętą roślinnością.

| L. p. | Element | Wyszczególnienie rodzaju prac | Tryb wykonania | Jednostka miary | Szacunkowa liczba jednostek | Cena jednostkowa [zł] | Wartość robót [zł] |
|---|---|---|---|---|---|---|---|
| 13 | Głowica wlotowa | Oczyszczenie powierzchni skarpy oskałowanie warstwą o grub. 25 cm. | A | m2 | 15,0<br>25,0 | 2,00<br>50,00 | 30,00<br>1250,00 |

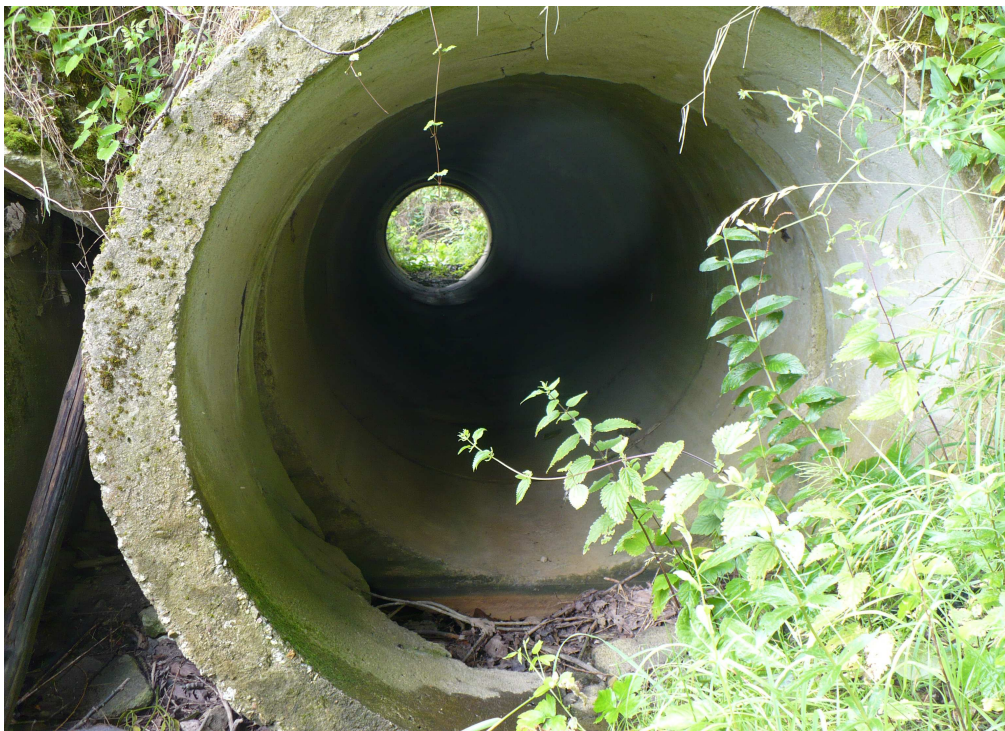
Rury betonowe, szczególnie od strony wlotu są poprzemieszczane w pionie i w poziomie. Między rurami występują szczeliny o szerokości nawet 7-8 cm, przez które przenika grunt nasypu. Jeden z elementów przepustu otworu prawobrzeżnego od strony napływu jest w bardzo dużym stopniu zniszczony.

Fot. 5. Widok na prawy otwór przepustu od strony górnej wody. Poprzemieszczane kręgi z licznymi uszkodzeniami (ubytki betonu, rysy i pęknięcia, korozja stali). Brak gruntu wypełniającego przestrzeń między skrajnymi kręgami otworów przepustu.

| L. p. | Element | Wyszczególnienie rodzaju prac | Tryb wykonania | Jednostka miary | Szacunkowa liczba jednostek | Cena jednostkowa [zł] | Wartość robót [zł] |
|---|---|---|---|---|---|---|---|
| 11 | Elementy rurowe | Naprawa obudowy otworów przepustu (uszczelnienie, uzupełnienie ubytków) | A | m | 29,0 | 40,00 | 1160,00 |

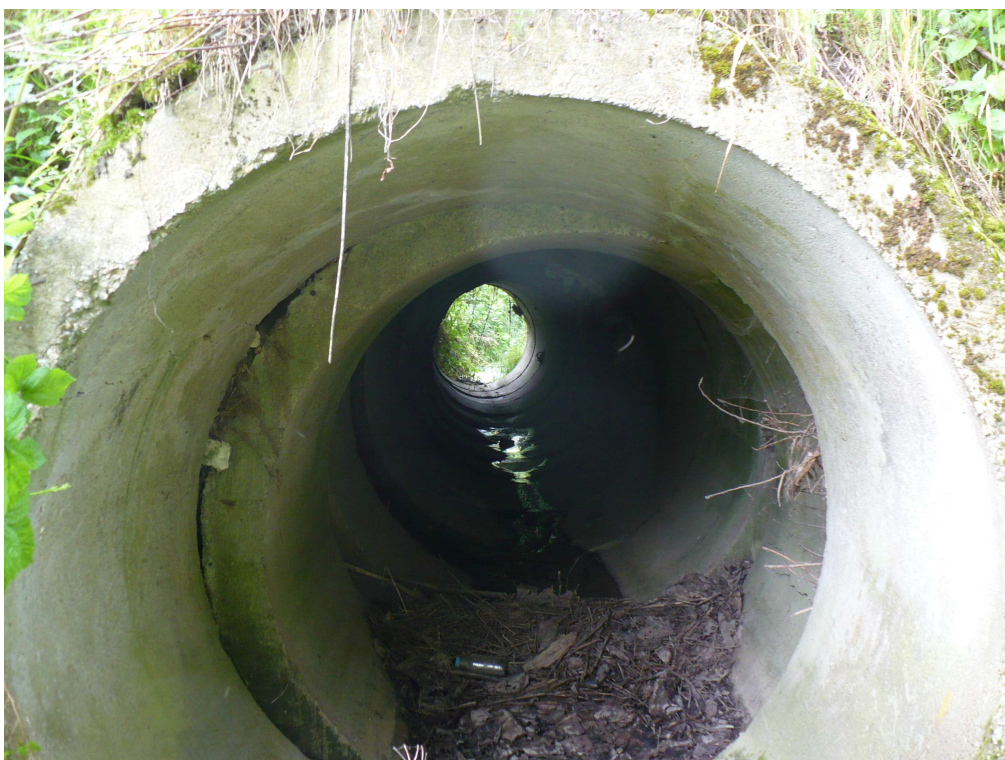
Fot. 6. Widok na lewy otwór przepustu od strony wlotu. Brak współosiowości ułożonych kręgów przepustu świadczy o przynajmniej dwukrotnym jego poszerzaniu. Wzajemne przesunięcia i w poziomie i w pionie dochodzą do 20 cm. W każdym z otworów przepustu wbudowanych jest po 14 kręgów żelbetowych.

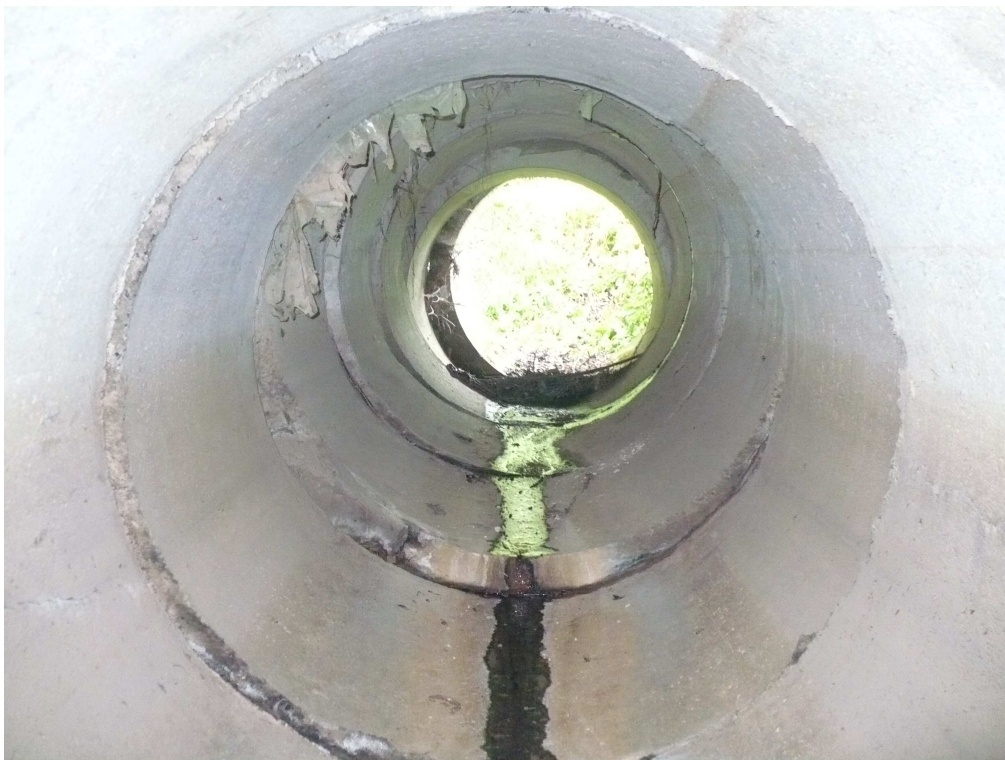
Fot. 7. Wnętrze lewego otworu przepustu. Widoczne przemieszczenia wzajemne kręgów przekraczają grubość elementu. Między kręgami, szczególnie od strony wlotu występują szczeliny poprzez które może być wmywany grunt zasyпки.

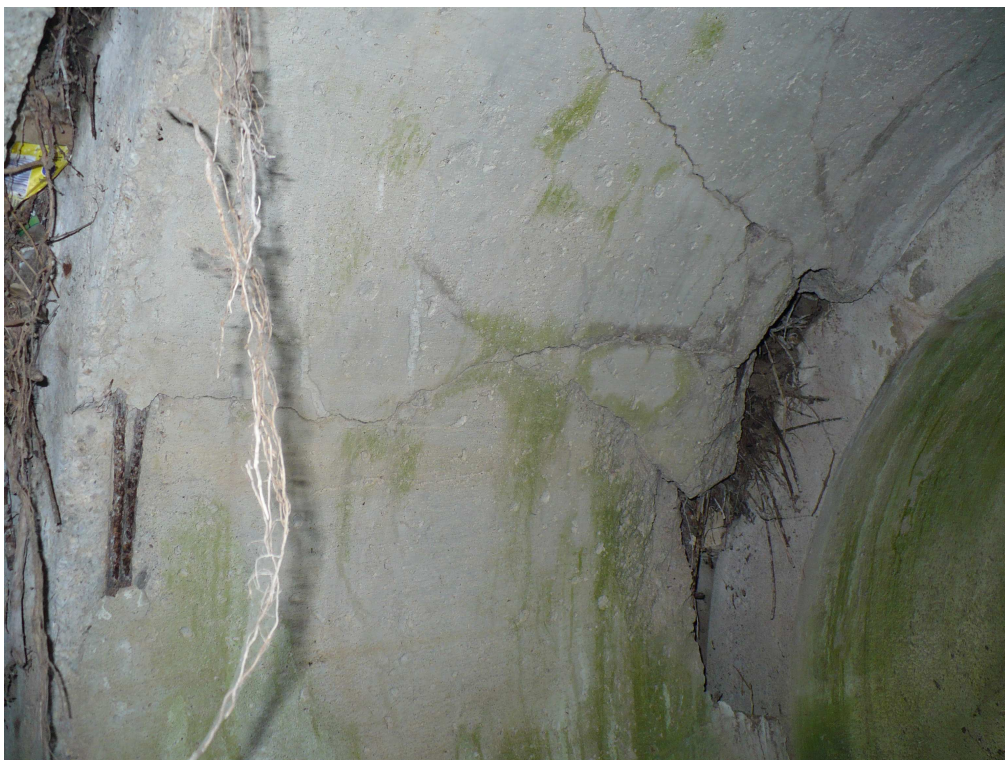
Fot. 8. Rysy, pęknięcia ubytki betonu i wycieki wody w rurach żelbetowych. Szczeliny między rurami wypełnione gruntem. Taki stan podstawowych elementów obiektu wskazuje na konieczność jego przebudowy.

- W roku bieżącym należy wykonać:
  - oskałować strefę wylotu przepustu przynajmniej na długości 5,0 m od końca przepustu, a także głowicę wlotową i dno rowu przed wlotem,
  - wykosić roślinność porastającą skarpy nasypu drogowego w otoczeniu wlotu i wylotu przepustu,
  - uszczelnić styki między rurami obudowy przepustu i uzupełnić ubytki betonu,
  - bariery ochronne po obu stronach drogi.
- W trybie planowym, ale bez zbędnej zwłoki, należy opracować dokumentację projektową oraz wykonać przebudowę przepustu.

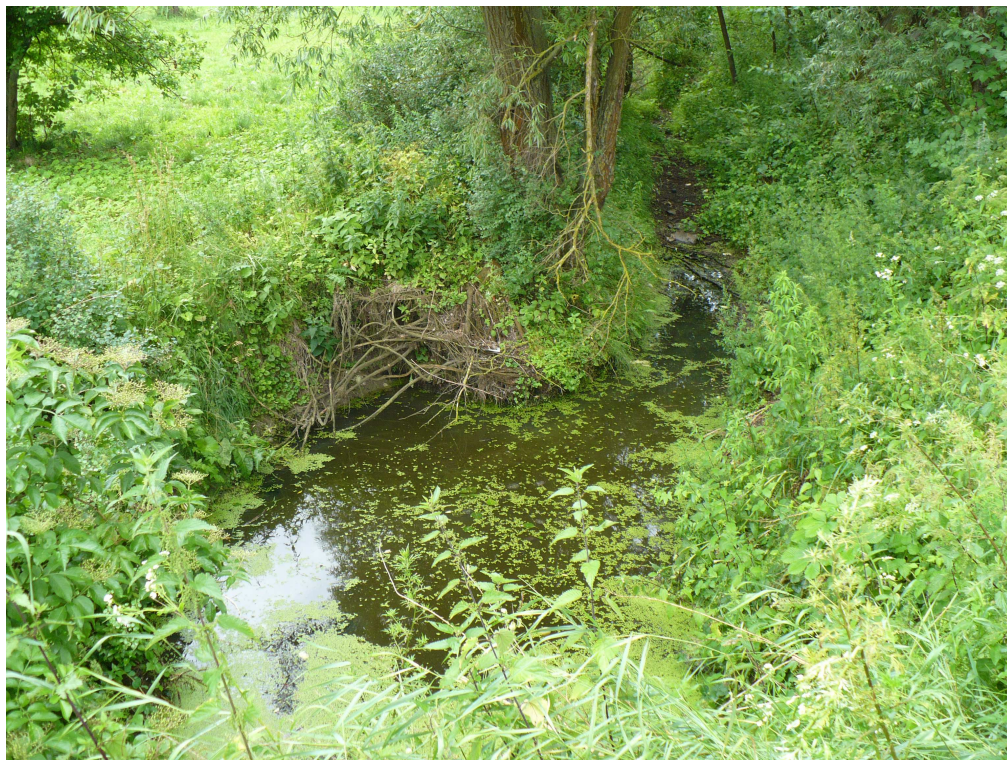
Fot. 9. Widok na rozlewisko powstałe po stronie wylotu przepustu.
