Szczegół przepustu 2xØ80 w km 3+488,27
widok z góry 1:100

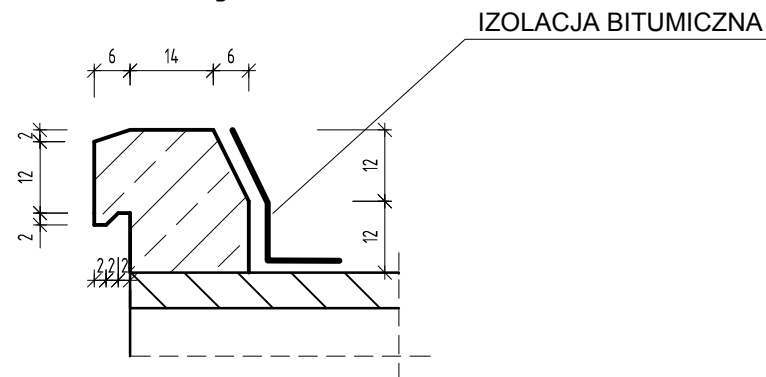
szczegół A

IZOLACJA BITUMICZNA
