## **Ekspertyza ornitologiczna**

**Sporządzona w ramach kompleksowej modernizacji energetycznej budynku  
Powiatowego Centrum Usług Wspólnych przy ul. Mikołaja Kopernika 4 w  
Rawiczu (woj. wielkopolskie). Dz. ewid. nr 459/6, obręb Rawicz (0001), jedn.  
ewid. Rawicz (302205\_4); identyfikator 302205\_4.0001.459/6**

Osieczna, listopad 2024 r.

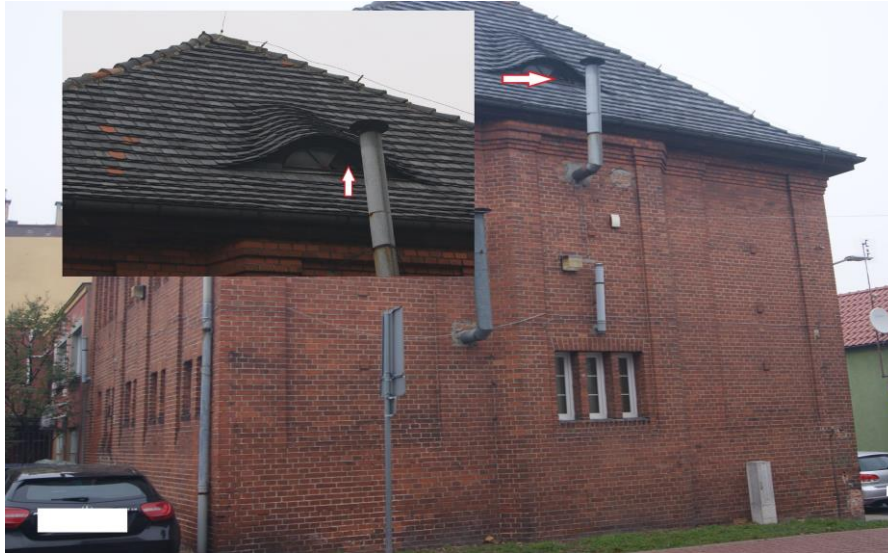
Na dachu budynku znajduje się lukarna („wole oko”) z brakującą szybą, co umożliwia ptakom zasiedlenie strychu (fot. 1). Potencjalnymi miejscami gniazdowania ptaków mogą być

Fot. 1. Lukarna („wole oko”) z brakującą szybą na dachu (zaznaczona strzałkami) od strony południowej, umożliwiającą ptakom zasiedlenie strychu. Fot. J. Stępniewski.

- uzupełnić ubytek szyby w lukarnie znajdującej się na północno-zachodniej stronie dachu (fot. 1);
- osiatkować na całej długości podbitkę dachową wraz z rurami spustowymi rynien (fot. 2).  
Wszelkie ww. prace przygotowawcze należy wykonać poza sezonem lęgowym ptaków, tj. od 15 października do końca lutego. Pozwoli to na swobodne przeprowadzenie remontu w okresie wiosenno-letnim bez zagrożenia przez przypadkowe zasiedlenie przez ptaki. Prace te należy przeprowadzić przy udziale ornitologa.

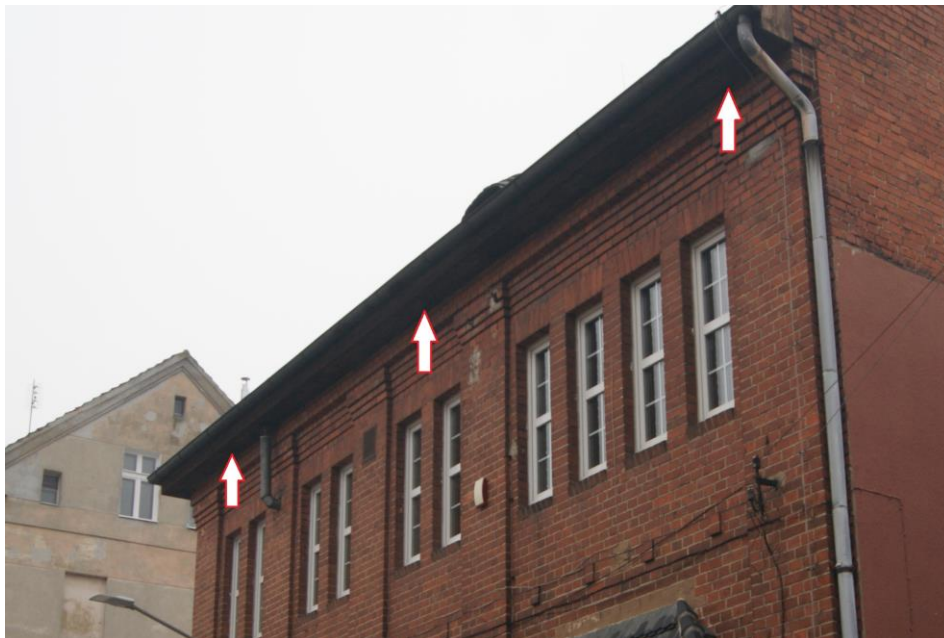
szczeliny fragmenty styku podbitki dachowej ze spustami rynnowymi, ścianami i dachem budynku (fot. 2).

Fot. 2. Przykładowe miejsce styku podbitki dachowej ze spustem rynnowym, ścianami i dachem budynku (zaznaczone strzałkami) stanowiące potencjalną bazę rozrodczą ptaków.
