# **O P I S   T E C H N I C Z N Y**

## **DO EKSPERTYZY STANU TECHNICZNEGO BUDYNKU SOCJALNO-BIUROWEGO NA OBIEKCIE CENTRALNEGO PUNKTU SELEKTYWNEGO ZBIERANIA ODPADÓW KOMUNALNYCH**

Przedmiotem opracowania jest ocena stanu technicznego budynku socjalno-biurowego zlokalizowanego na terenie Centralnego Punktu Selektywnego Zbierania Odpadów komunalnych, na działce nr 180/10 w miejscowości Polkowice, przy ul. Działkowej 18.

Ocenę stanu technicznego wykonano w celu ustalenia możliwości rozbudowy budynku oraz nadbudowy o jedną kondygnację.

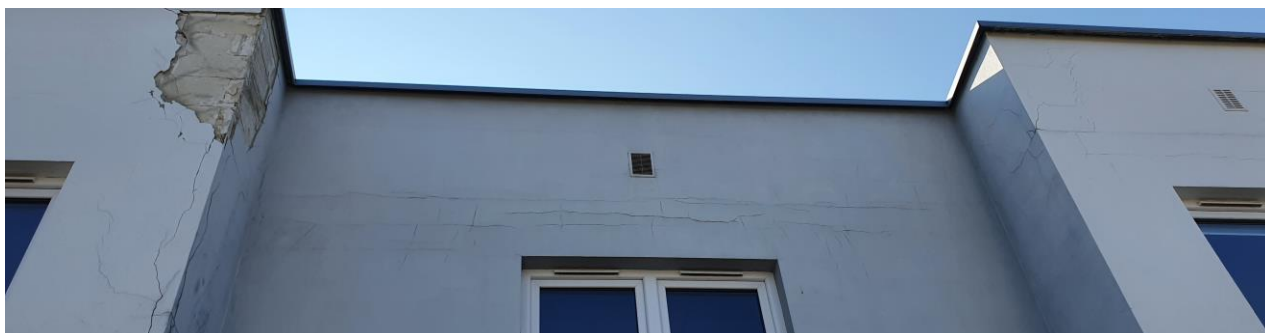
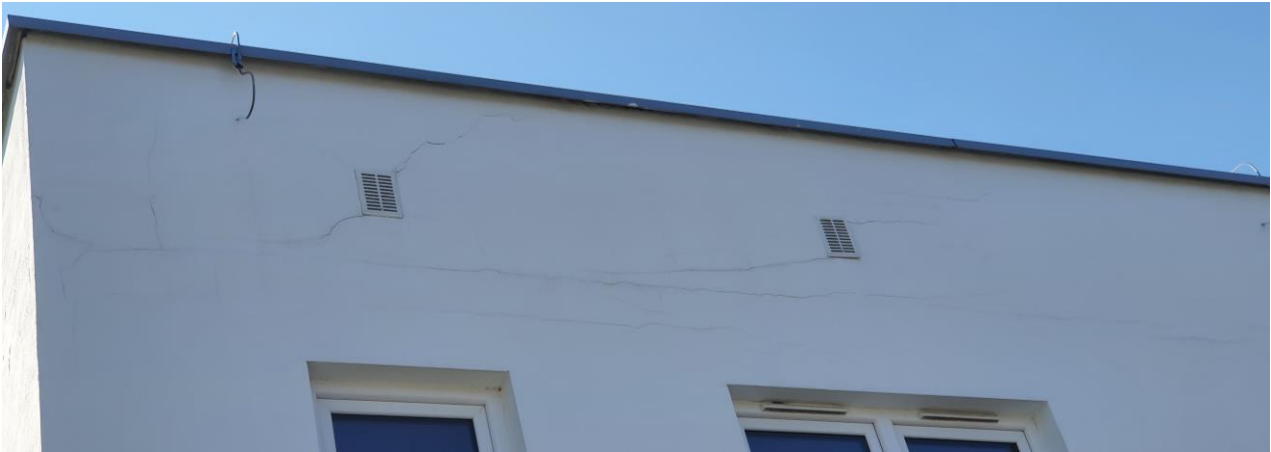
Na wszystkich elewacjach występują bardzo liczne zarysowania, pęknięcia i odspojenia tynku. Na elewacjach zewnętrznych na wysokości stropu nad pierwszym piętrzem wkoło budynku występują poziome pęknięcia odznaczające górny i dolny poziom wieńca.

Zgodnie z dokumentacją projektową wieniec został docieplony za pomocą systemowego elementu: styropian + bloczek Ytong. Wyprawę zewnętrzną ściany stanowi tynk cementowo-wapienny.

Na zdjęciach przedstawiono podłużne pęknięcia w tynku w poziomie stropu na drugim piętrze i w poziomie stropodachu.

Poziome pęknięcia na elewacji występują na styku dwóch elementów konstrukcyjnych: ściany i stropu. Przyczyną pęknięć jest odmienny współczynnik rozszerzalności cieplnej tych elementów. Tynk powinien być w tym miejscu zbrojony siatką tynkarską (np. z włókna szklanego), a prawdopodobnie nie zostało to wykonane.
