Informacja o projekcie

NAZWA PROJEKTU: SUW_KS600	UTWORZONO: 2018.02.13	NAZWA KATALOGU: EN 13508-2
KLIENT:	WYKONAWCA:	ZLECENIODAWCA:

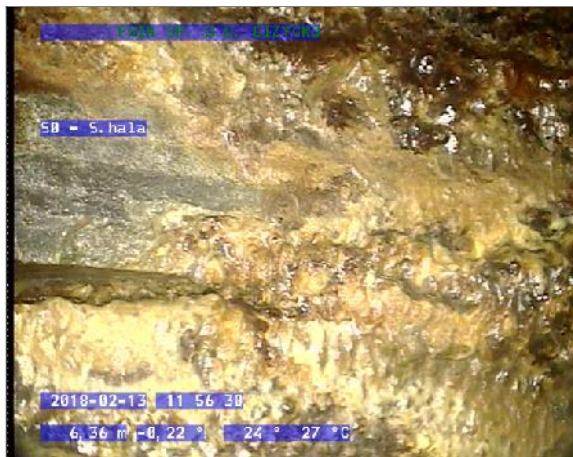
Plik zdjęcia S0 - s.garaz_0000.bmp
 Kod: BBFA
 Wartość w metrach: 6,36 m
 Tekst: Infiltracja, pocenie, przy 4 godz., osady
 poinfiltracyjne

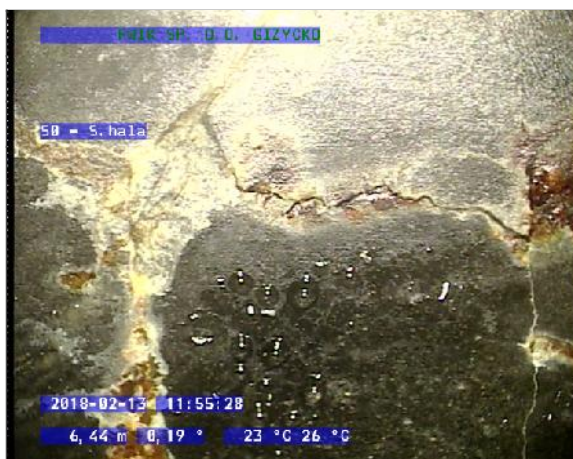
Plik zdjęcia S0 - s.garaz_0001.bmp
 Kod: BABBA
 Wartość w metrach: 6,44 m
 Tekst: Szczelina, pęknięcie wzdłużne, 0.1 mm szeroki,
 przy 12 godz.

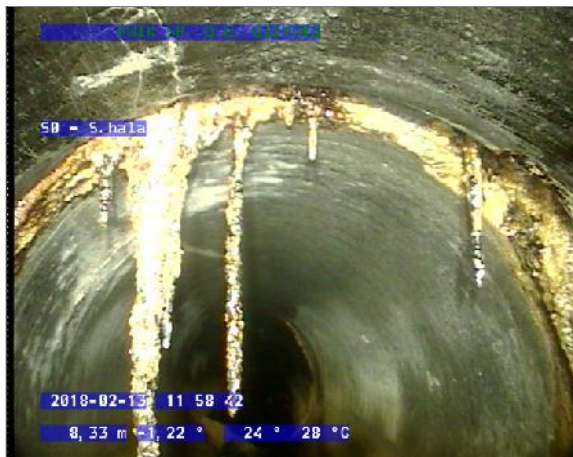
Plik zdjęcia S0 - s.garaz_0003.bmp
 Kod: BAHZ
 Wartość w metrach: 8,33 m
 Tekst: Wadliwe połączenie, inne, przy 12 godz.,
 nieszczelne połączenie

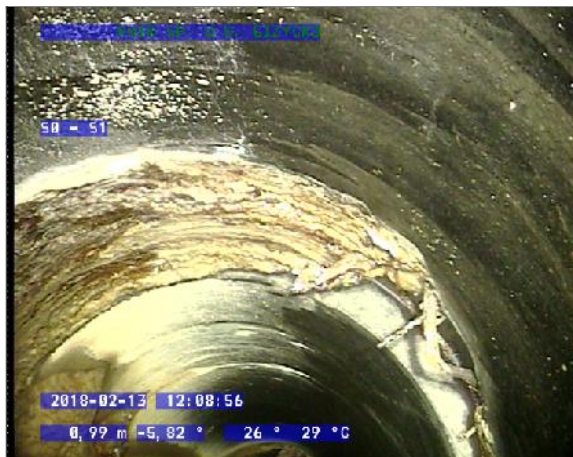
Plik zdjęcia S0 - S1_0000.bmp
 Kod: BBFA
 Wartość w metrach: 0,99 m
 Tekst: Infiltracja, pocenie, przy 11 godz., osady poinfiltracyjne

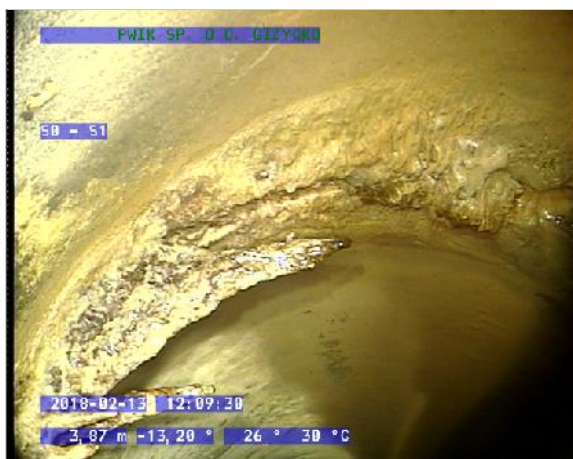
Plik zdjęcia S0 - S1_0001.bmp
 Kod: BBFA
 Wartość w metrach: 3,87 m
 Tekst: Infiltracja, pocenie, przy 11 godz., osady poinfiltracyjne

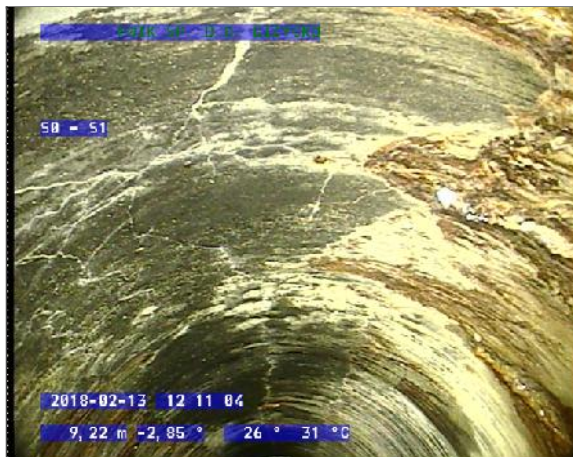
Plik zdjęcia S0 - S1_0004.bmp
 Kod: BABBA
 Wartość w metrach: 9,22 m
 Tekst: Szczelina, pęknięcie wzdłużne, 0.1 mm szeroki, przy 12 godz.

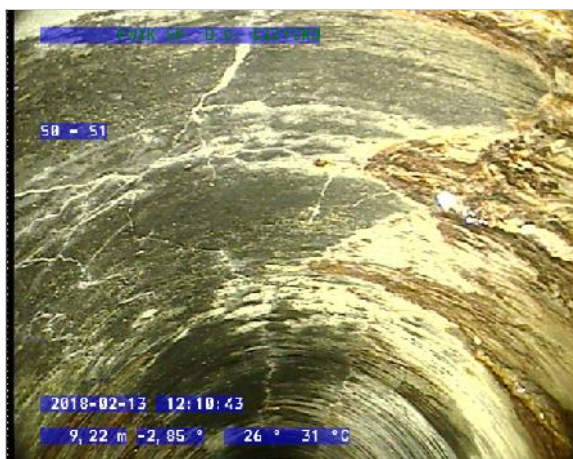
Plik zdjęcia S0 - S1_0003.bmp
 Kod: BBFA
 Wartość w metrach: 9,22 m
 Tekst: Infiltracja, pocenie, przy 11 godz., osady poinfiltracyjne

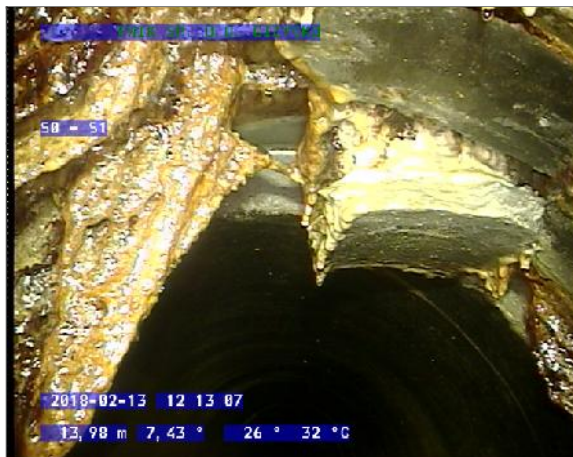
Plik zdjęcia S0 - S1_0006.bmp
 Kod: BAFIA
 Wartość w metrach: 13,98 m
 Tekst: Uszkodzenie powierzchniowe, brakująca ściana, działanie mechaniczne, przy 12 godz., osady poinfiltracyjne

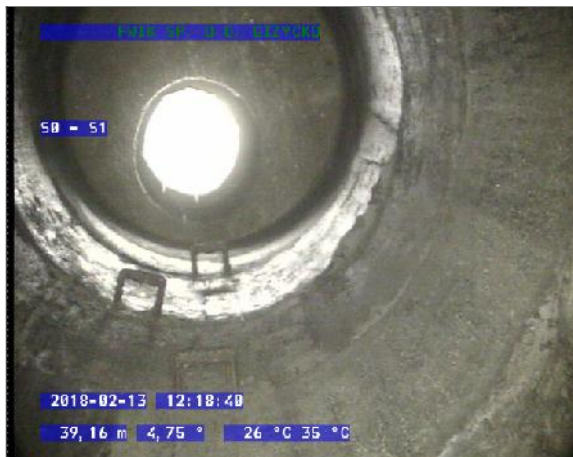
Plik zdjęcia S0 - S1_0009.bmp
Kod: BCEXP
Wartość w metrach: 38,78 m
Tekst: Węzeł końcowy, osady poinfiltracyjne, komin

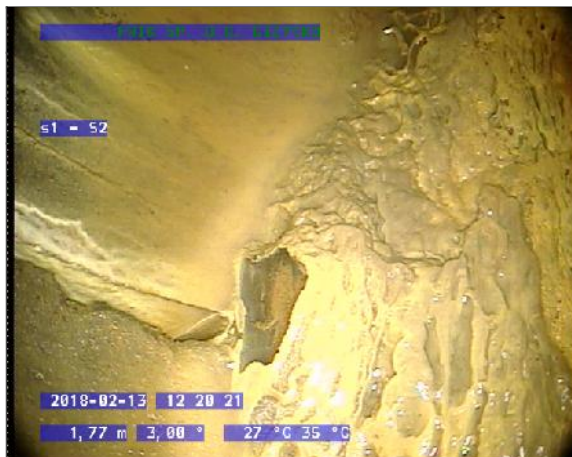
Plik zdjęcia s1 - S2_0000.bmp
 Kod: BBFA
 Wartość w metrach: 1,77 m
 Tekst: Infiltracja, pocenie, przy 7 godz., osady
 poinfiltracyjne

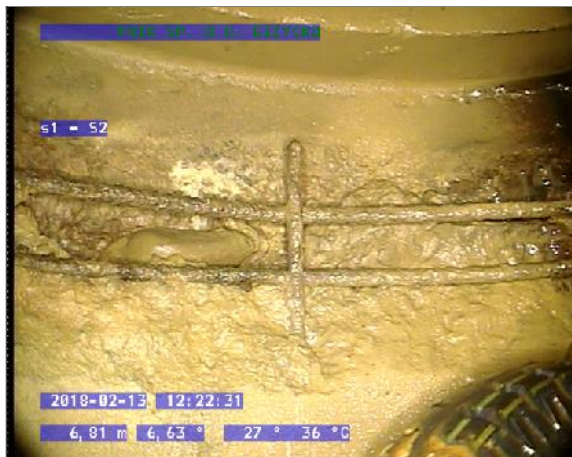
Plik zdjęcia s1 - S2_0004.bmp
 Kod: BAFBE
 Wartość w metrach: 6,81 m
 Tekst: Uszkodzenie powierzchniowe, widoczne zbrojenie, przyczyna nie jest jednoznaczna, od 7 godz., do 4 godz.

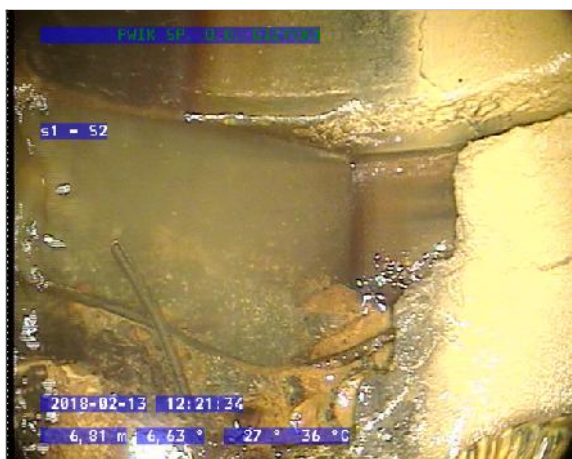
Plik zdjęcia s1 - S2_0003.bmp
 Kod: BBFC
 Wartość w metrach: 6,81 m
 Tekst: Infiltracja, pływający, przy 5 godz.

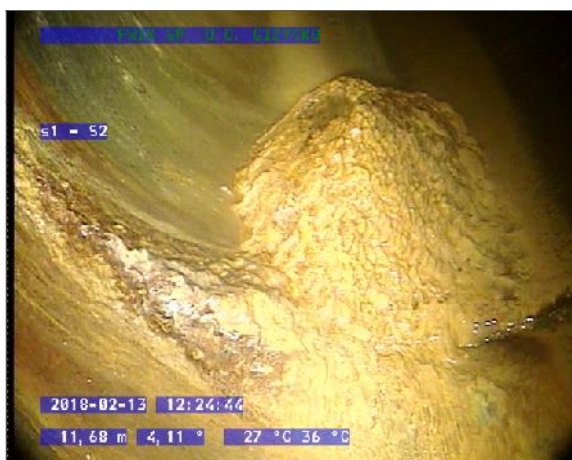
Plik zdjęcia s1 - S2_0005.bmp
 Kod: BBFA
 Wartość w metrach: 11,68 m
 Tekst: Infiltracja, pocenie, przy 8 godz., osady poinfiltracyjne

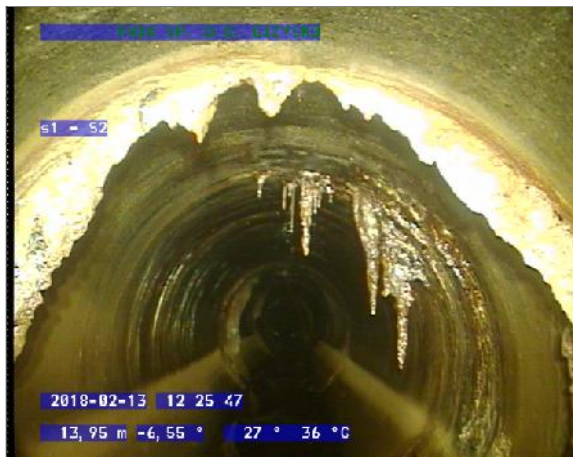
Plik zdjęcia s1 - S2_0006.bmp
 Kod: BBFA
 Wartość w metrach: 13,95 m
 Tekst: Infiltracja, pocenie, przy 1 godz., Początek uszkodzenia ciągłego, osady poinfiltracyjne

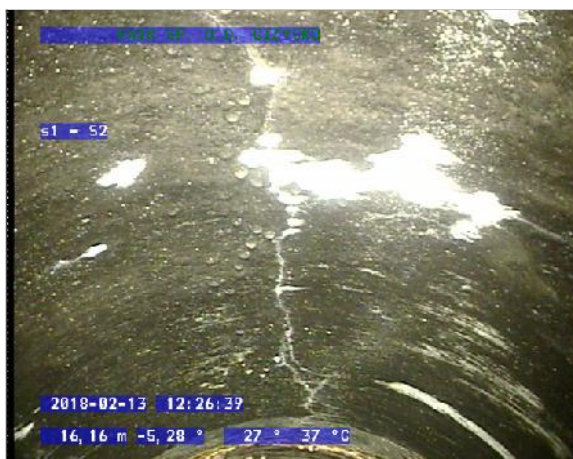
Plik zdjęcia s1 - S2_0007.bmp
 Kod: BABBA
 Wartość w metrach: 16,16 m
 Tekst: Szczelina, pęknięcie wzdłużne, 0.1 mm szeroki, przy 12 godz.

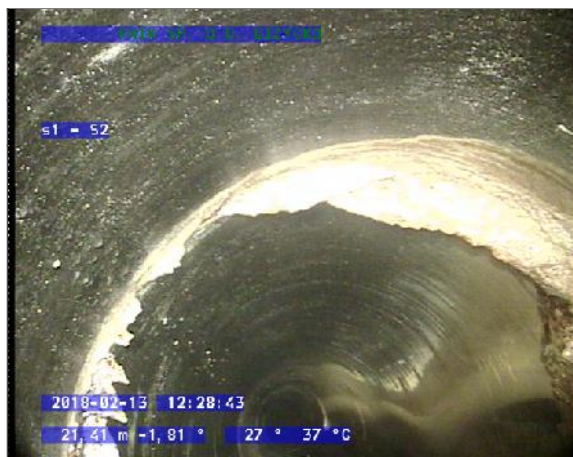
Plik zdjęcia s1 - S2_0009.bmp
 Kod: BBFA
 Wartość w metrach: 21,41 m
 Tekst: Infiltracja, pocenie, przy 3 godz., osady
 poinfiltracyjne

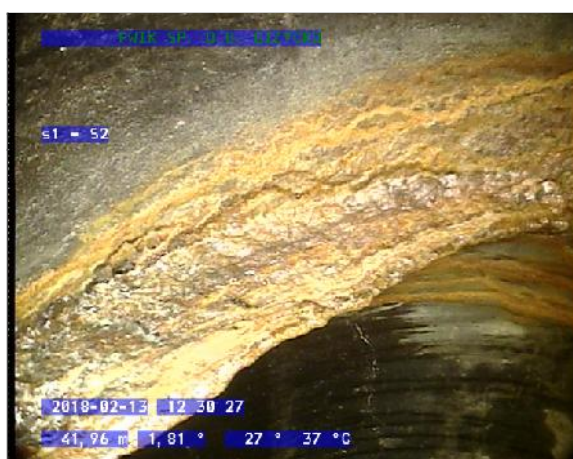
Plik zdjęcia s1 - S2_0010.bmp
 Kod: BBFA
 Wartość w metrach: 41,96 m
 Tekst: Infiltracja, pocenie, przy 4 godz., osady
 poinfiltracyjne

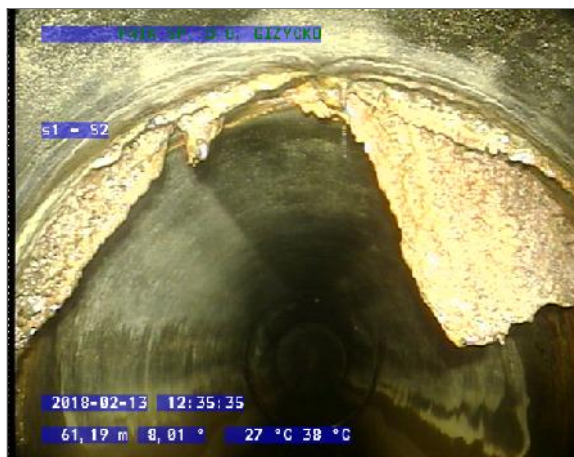
Plik zdjęcia s1 - S2_0015.bmp
 Kod: BBFB
 Wartość w metrach: 61,19 m
 Tekst: Infiltracja, kapanie, od 12 godz., do 6 godz., osady poinfiltracyjne

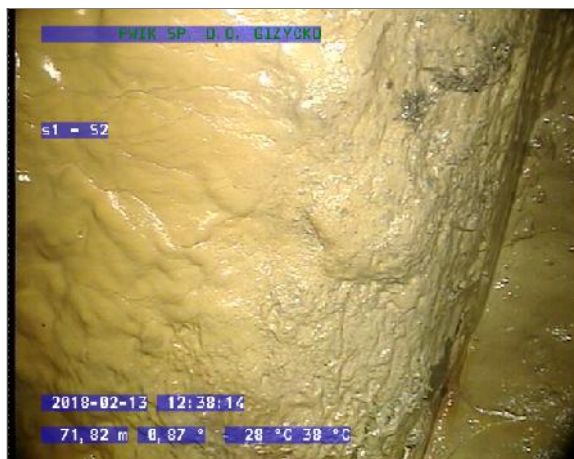
Plik zdjęcia s1 - S2_0018.bmp
 Kod: BCEXP
 Wartość w metrach: 71,82 m
 Tekst: Węzeł końcowy, osady poinfiltracyjne

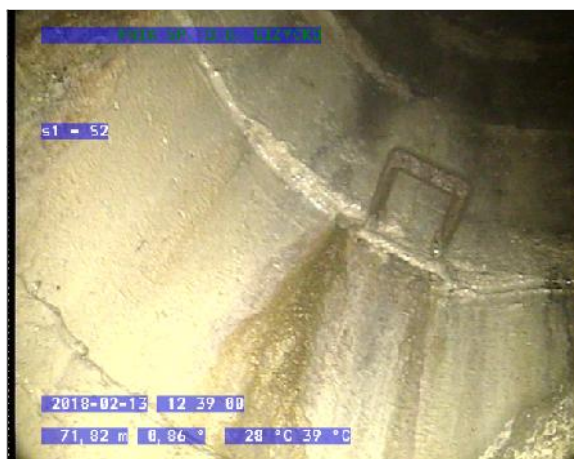
Plik zdjęcia s1 - S2_0019.bmp
 Kod: BCEXP
 Wartość w metrach: 71,82 m
 Tekst: Węzeł końcowy, osady poinfiltracyjne

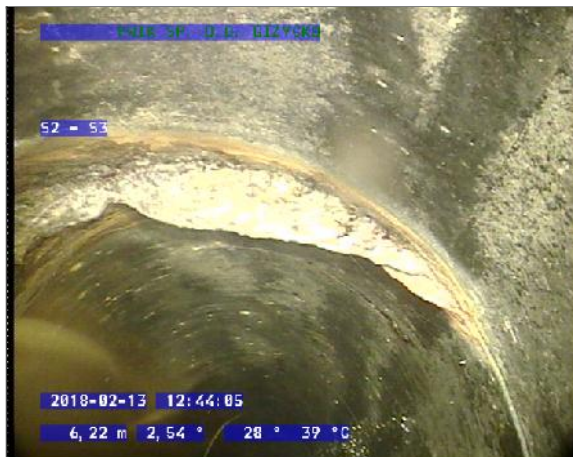
Plik zdjęcia S2 - S3_0003.bmp
 Kod: BBFA
 Wartość w metrach: 6,22 m
 Tekst: Infiltracja, pocenie, przy 4 godz., osady
 poinfiltracyjne

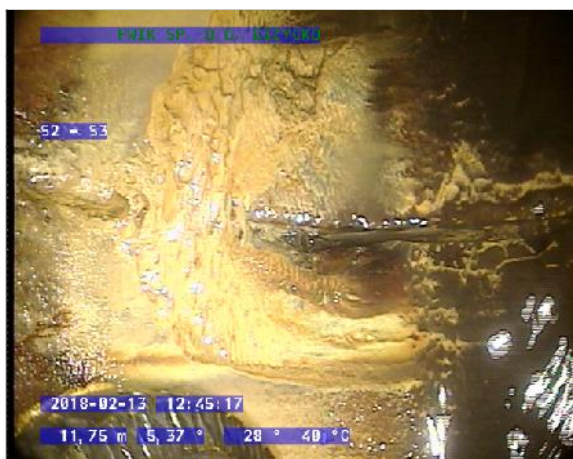
Plik zdjęcia S2 - S3_0004.bmp
 Kod: BBFB
 Wartość w metrach: 11,75 m
 Tekst: Infiltracja, kapanie, przy 7 godz., osady
 poinfiltracyjne

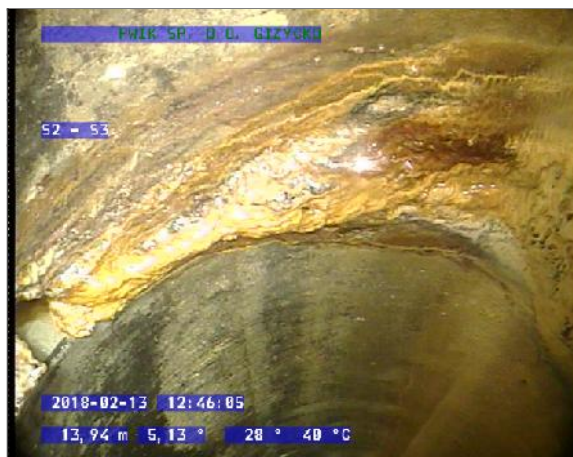
Plik zdjęcia S2 - S3_0006.bmp
 Kod: BBFB
 Wartość w metrach: 13,94 m
 Tekst: Infiltracja, kapanie, przy 12 godz., osady poinfiltracyjne

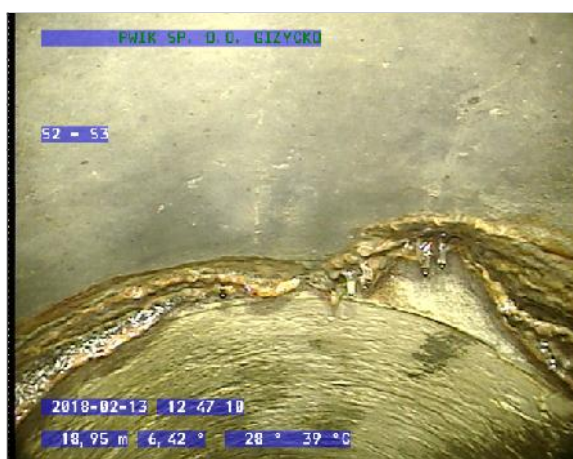
Plik zdjęcia S2 - S3_0007.bmp
 Kod: BBFB
 Wartość w metrach: 18,95 m
 Tekst: Infiltracja, kapanie, przy 12 godz., osady poinfiltracyjne

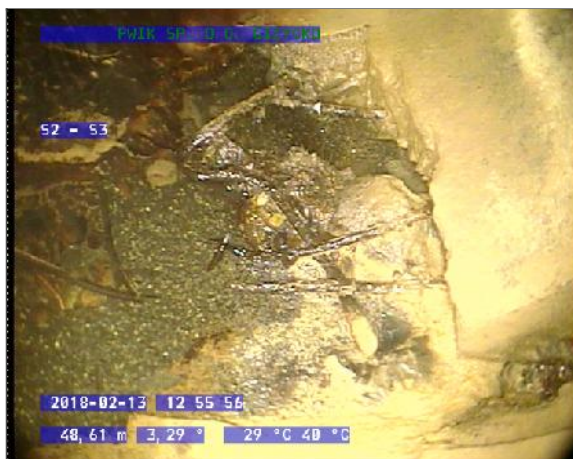
Plik zdjęcia S2 - S3_0012.bmp
 Kod: BAFHE
 Wartość w metrach: 48,61 m
 Tekst: Uszkodzenie powierzchniowe, skorodowane zbrojenie, przyczyna nie jest jednoznaczna,, przy 5 godz.

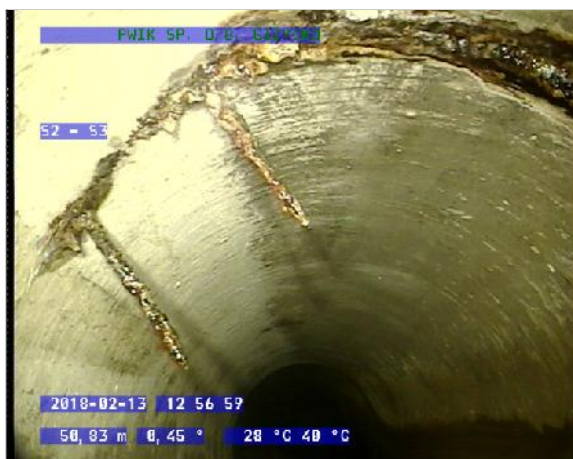
Plik zdjęcia S2 - S3_0013.bmp
 Kod: BBFA
 Wartość w metrach: 50,83 m
 Tekst: Infiltracja, pocenie, przy 12 godz., osady poinfiltracyjne

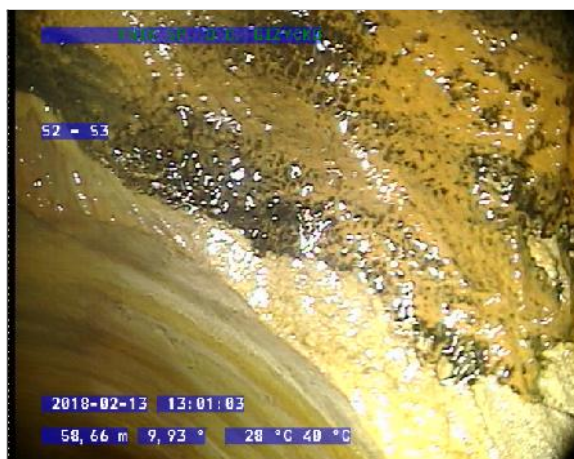
Plik zdjęcia S2 - S3_0016.bmp
 Kod: BCEXP
 Wartość w metrach: 58,56 m
 Tekst: Węzeł końcowy, osady poinfiltracyjne

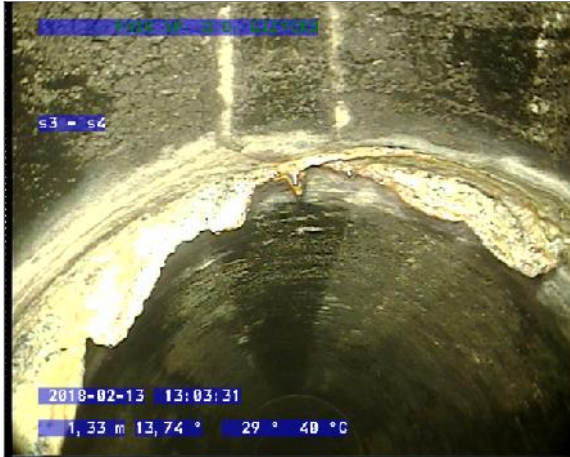
Plik zdjęcia s3 - s4_0000.bmp
 Kod: BBFB
 Wartość w metrach: 1,33 m
 Tekst: Infiltracja, kapanie, przy 12 godz., osady poinfiltracyjne

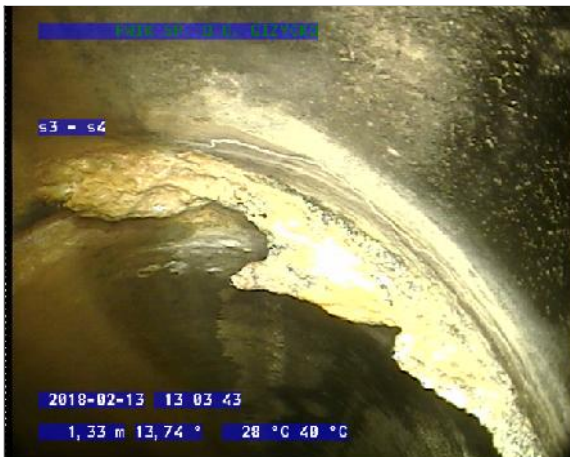
Plik zdjęcia s3 - s4_0001.bmp
 Kod: BBFB
 Wartość w metrach: 1,33 m
 Tekst: Infiltracja, kapanie, przy 12 godz., osady poinfiltracyjne

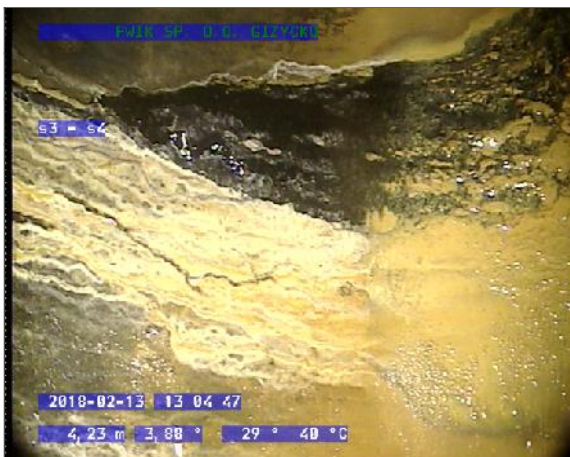
Plik zdjęcia s3 - s4_0002.bmp
 Kod: BBFA
 Wartość w metrach: 4,23 m
 Tekst: Infiltracja, pocenie, przy 7 godz.

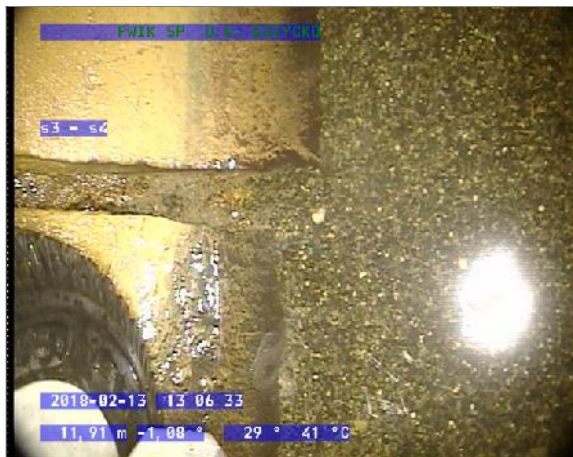
Plik zdjęcia s3 - s4_0003.bmp
Kod: BBFC
Wartość w metrach: 11,91 m
Tekst: Infiltracja, płynący, przy 7 godz.

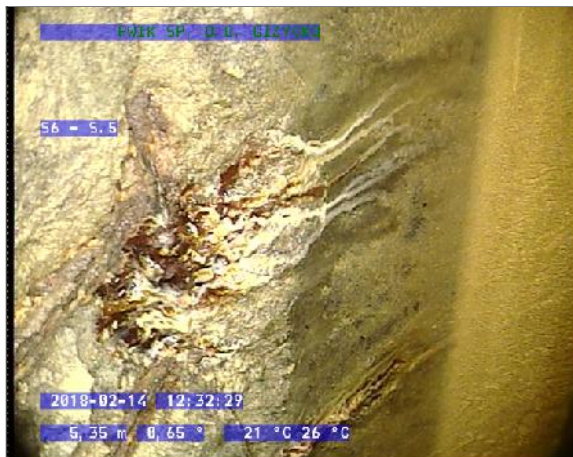
S6 - S.5_0000.bmp

Uszkodzenie powierzchniowe, wykruszanie się, przyczyna nie jest jednoznaczna, przy 4 godz., osady poinfiltracyjne

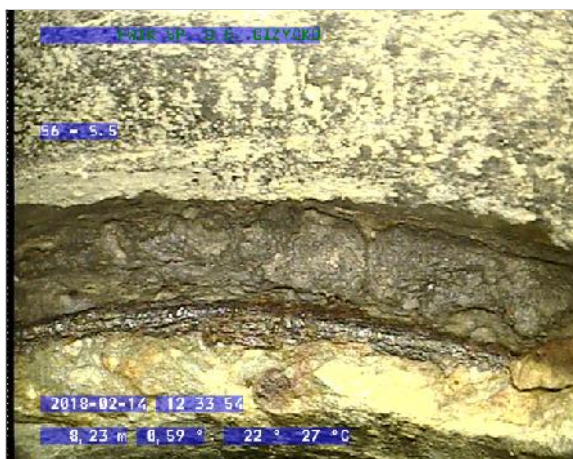
S6 - S.5_0001.bmp

Uszkodzenie powierzchniowe, widoczne zbrojenie, działanie mechaniczne, przy 12 godz., rozczelnione połączenie

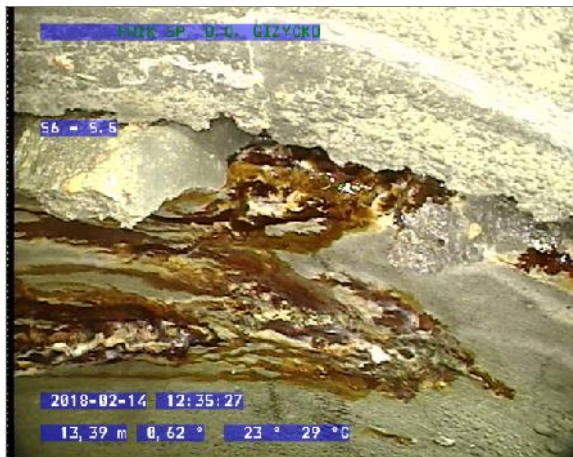
Plik zdjęcia S6 - S.5_0003.bmp
 Kod: BBFA
 Wartość w metrach: 13,39 m
 Tekst: Infiltracja, pocenie, przy 10 godz., osady poinfiltracyjne

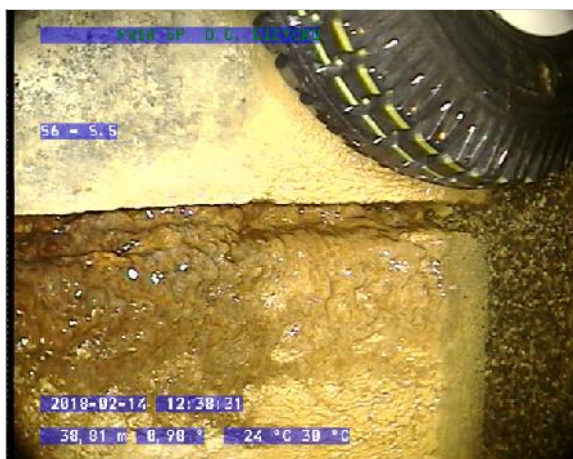
Plik zdjęcia S6 - S.5_0004.bmp
 Kod: BBFC
 Wartość w metrach: 38,81 m
 Tekst: Infiltracja, płynący, przy 5 godz.

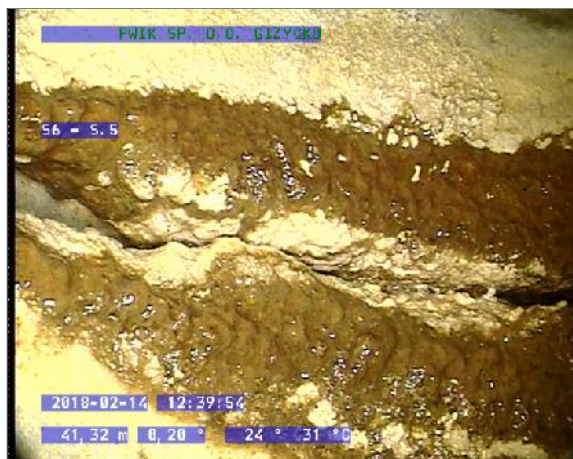
Plik zdjęcia S6 - S.5_0006.bmp
 Kod: BBFC
 Wartość w metrach: 41,17 m
 Tekst: Infiltracja, płynący, przy 5 godz.

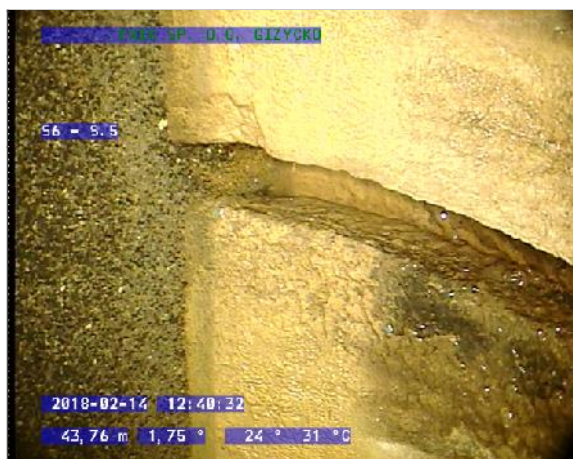
Plik zdjęcia S6 - S.5_0007.bmp
 Kod: BBFC
 Wartość w metrach: 43,76 m
 Tekst: Infiltracja, płynący, przy 7 godz.

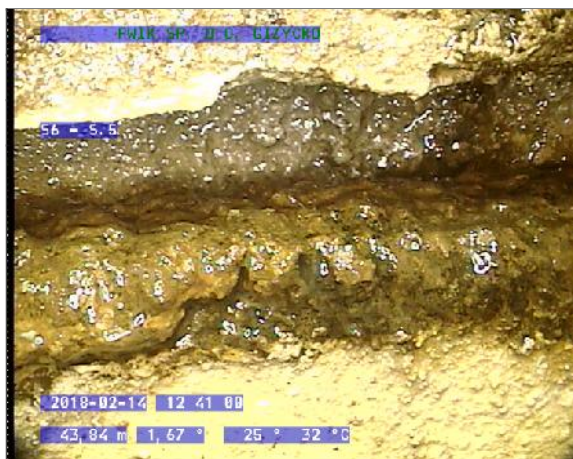
Plik zdjęcia S6 - S.5_0008.bmp
 Kod: BBFC
 Wartość w metrach: 43,84 m
 Tekst: Infiltracja, płynący, przy 4 godz.

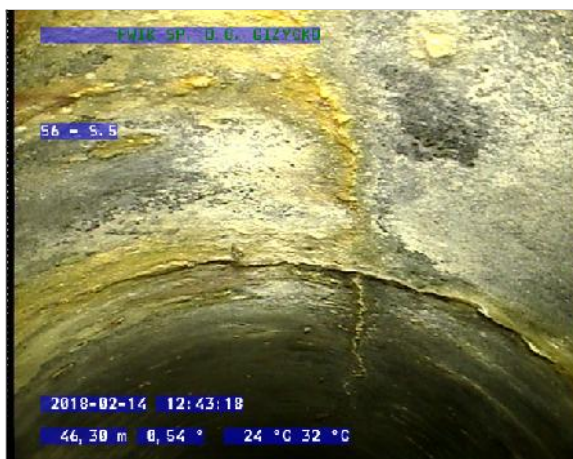
Plik zdjęcia S6 - S.5_0011.bmp
 Kod: BABBC
 Wartość w metrach: 46,30 m
 Tekst: Szczelina, pęknięcie złożone, 0.1 mm szeroki, od 12 godz., do 6 godz., osady po infiltracyjnych

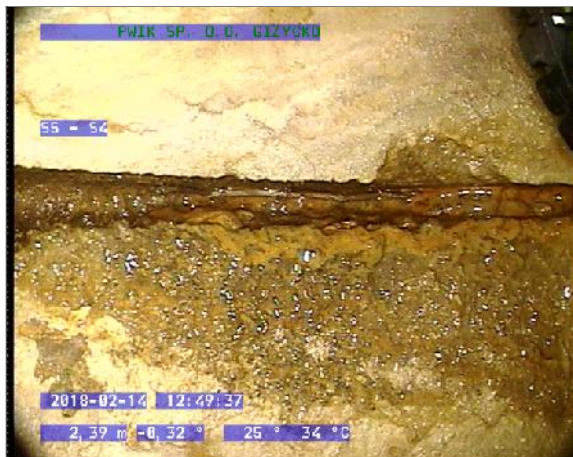
Plik zdjęcia S5 - S4_0000.bmp
 Kod: BBFA
 Wartość w metrach: 2,39 m
 Tekst: Infiltracja, pocenie, przy 5 godz., osady poinfiltracyjne

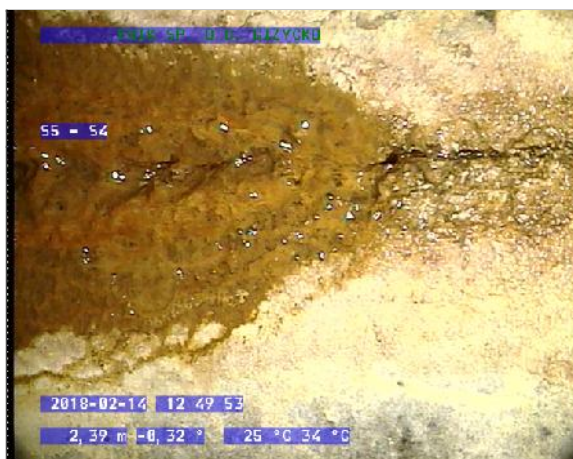
Plik zdjęcia S5 - S4_0001.bmp
 Kod: BBFA
 Wartość w metrach: 2,39 m
 Tekst: Infiltracja, pocenie, przy 5 godz., osady poinfiltracyjne

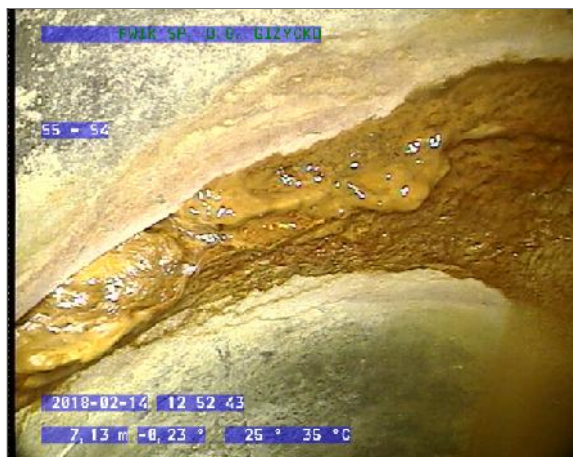
Plik zdjęcia S5 - S4_0006.bmp
 Kod: BBFC
 Wartość w metrach: 7,23 m
 Tekst: Infiltracja, płynący, od 4 godz., do 7 godz.

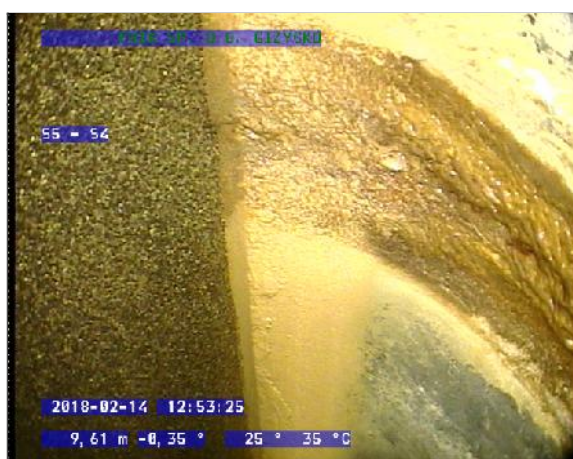
Plik zdjęcia S5 - S4_0007.bmp
 Kod: BBFC
 Wartość w metrach: 9,61 m
 Tekst: Infiltracja, płynący, od 4 godz., do 4 godz.

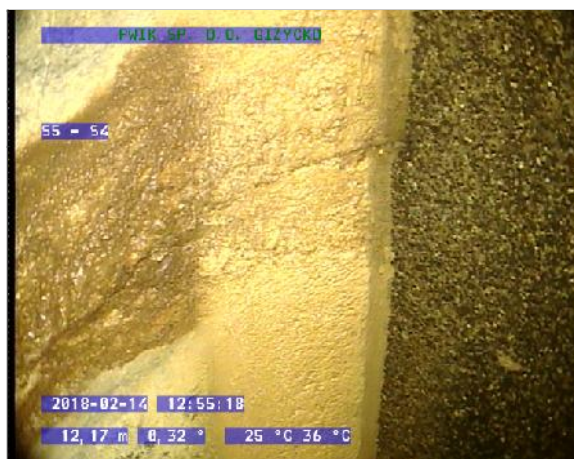
Plik zdjęcia S5 - S4_0010.bmp
 Kod: BBFC
 Wartość w metrach: 12,17 m
 Tekst: Infiltracja, płynący, od 4 godz., do 8 godz.

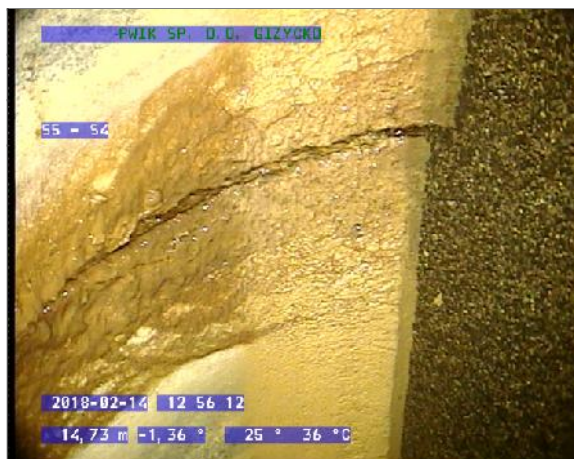
Plik zdjęcia S5 - S4_0012.bmp
 Kod: BBFC
 Wartość w metrach: 14,73 m
 Tekst: Infiltracja, płynący, od 4 godz., do 8 godz.

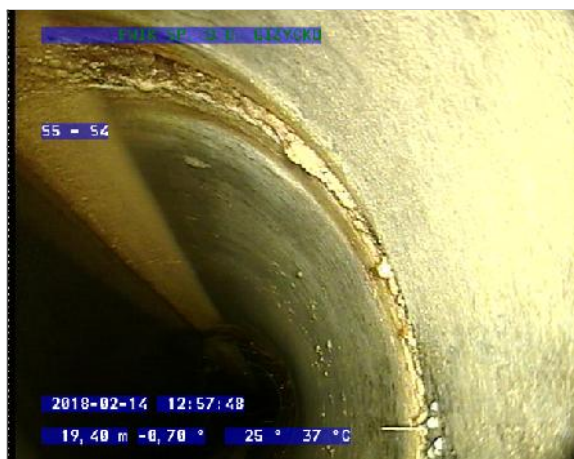
Plik zdjęcia S5 - S4_0013.bmp
 Kod: BBFA
 Wartość w metrach: 19,40 m
 Tekst: Infiltracja, pocenie, od 12 godz., do 12 godz., osady po infiltracyjnych

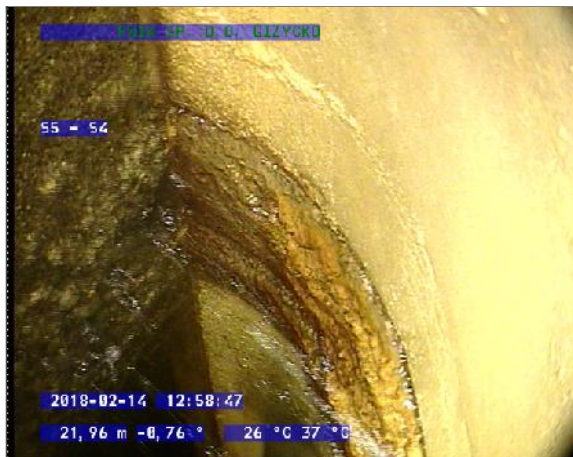
Plik zdjęcia S5 - S4_0015.bmp
 Kod: BBFD
 Wartość w metrach: 21,96 m
 Tekst: Infiltracja, tryskający, przy 11 godz.

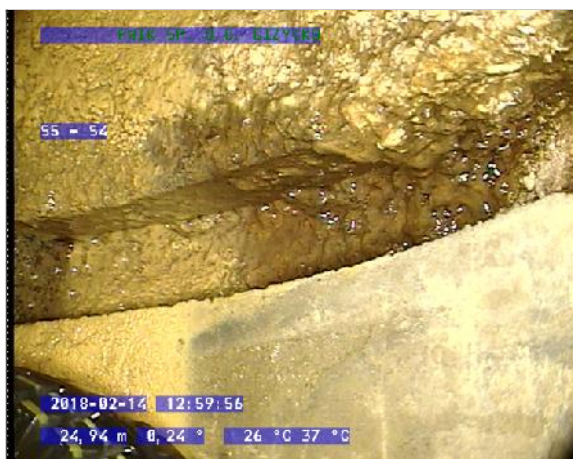
Plik zdjęcia S5 - S4_0016.bmp
 Kod: BBFC
 Wartość w metrach: 24,94 m
 Tekst: Infiltracja, płynący, przy 5 godz.

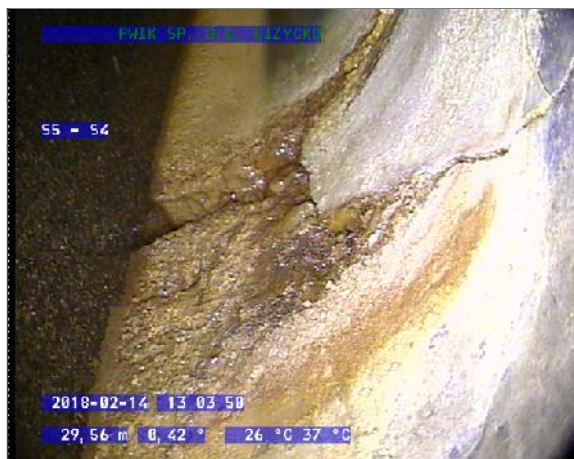
Plik zdjęcia S5 - S4_0018.bmp
 Kod: BBFC
 Wartość w metrach: 29,56 m
 Tekst: Infiltracja, płynący, przy 5 godz., pekniecie poprzeczne

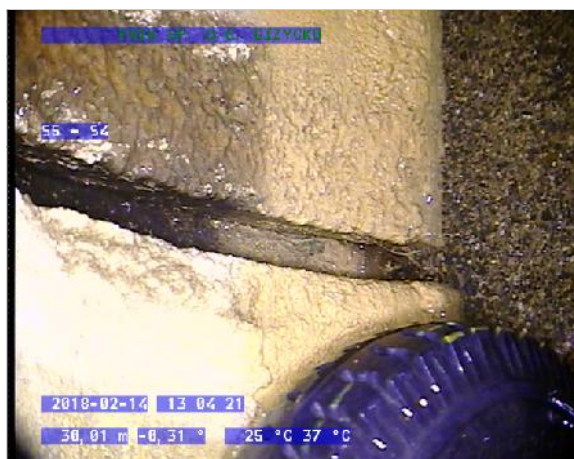
Plik zdjęcia S5 - S4_0019.bmp
 Kod: BBFC
 Wartość w metrach: 30,01 m
 Tekst: Infiltracja, płynący, przy 8 godz., pekniecie poprzeczne

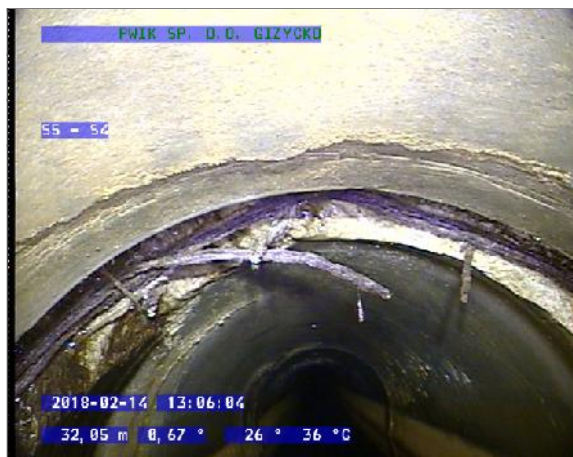
Plik zdjęcia S5 - S4_0021.bmp
 Kod: BBFB
 Wartość w metrach: 32,05 m
 Tekst: Infiltracja, kapanie, przy 12 godz.

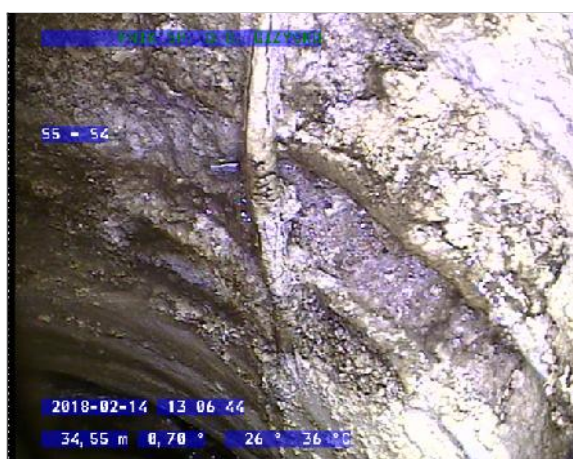
Plik zdjęcia S5 - S4_0022.bmp
 Kod: BBFB
 Wartość w metrach: 34,55 m
 Tekst: Infiltracja, kapanie, przy 10 godz.

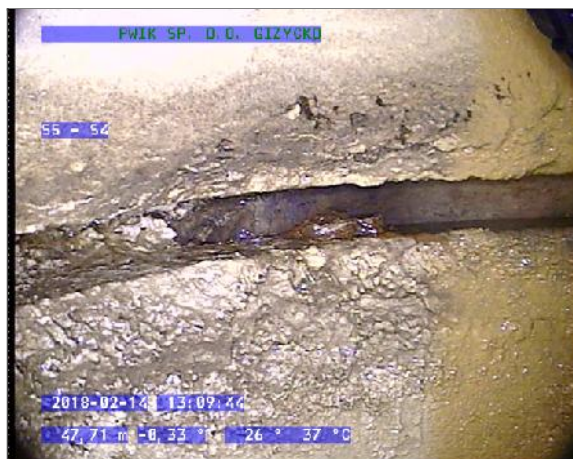
Plik zdjęcia S5 - S4_0025.bmp
 Kod: BBFB
 Wartość w metrach: 47,44 m
 Tekst: Infiltracja, kapanie, przy 12 godz.

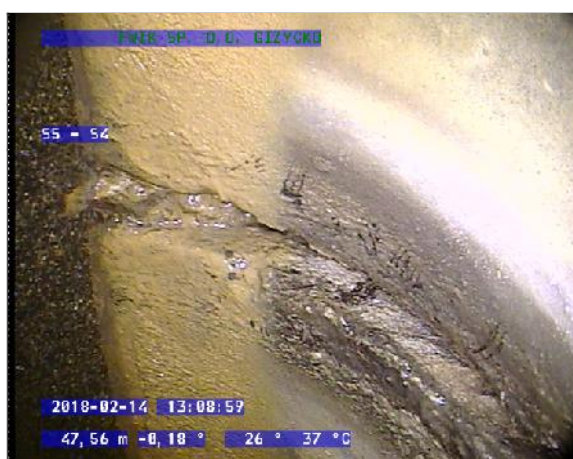
Plik zdjęcia S5 - S4_0024.bmp
 Kod: BBFC
 Wartość w metrach: 47,56 m
 Tekst: Infiltracja, płynący, przy 8 godz.

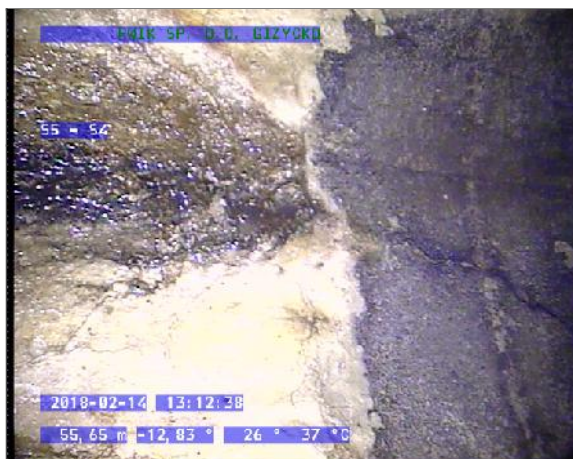
S5 - S4_0027.bmp

Węzeł końcowy, infiltracja, cagły napływ

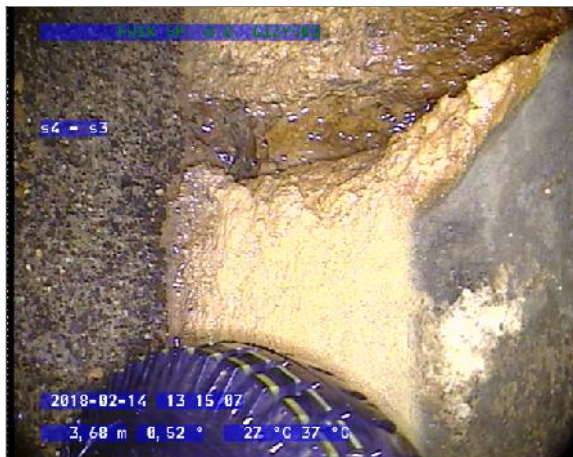
Plik zdjęcia s4 - s3_0000.bmp
 Kod: BBFA
 Wartość w metrach: 3,68 m
 Tekst: Infiltracja, pocenie, przy 5 godz., osady
 poinfiltracyjne

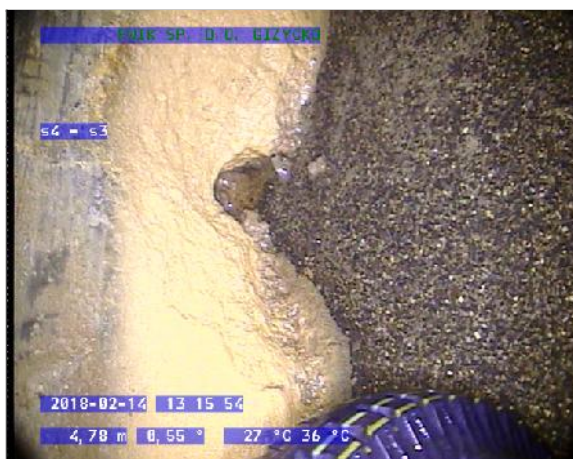
Plik zdjęcia s4 - s3_0001.bmp
 Kod: BAFIE
 Wartość w metrach: 4,78 m
 Tekst: Inne uszkodzenie powierzchniowe, brakująca
 ściana, przyczyna nie jest jednoznaczna, przy 7
 godz.

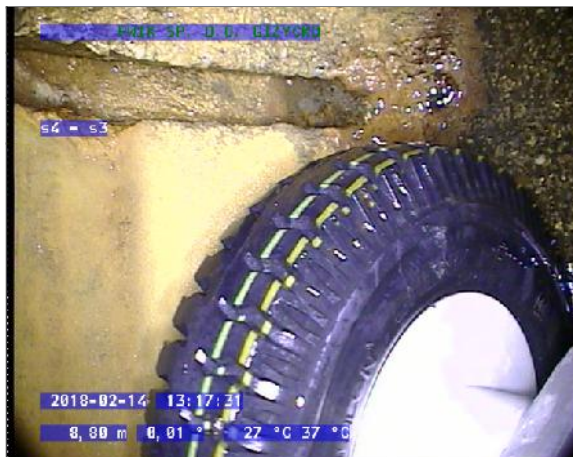
Plik zdjęcia s4 - s3_0003.bmp
 Kod: BBFC
 Wartość w metrach: 8,80 m
 Tekst: Infiltracja, płynący, przy 8 godz.

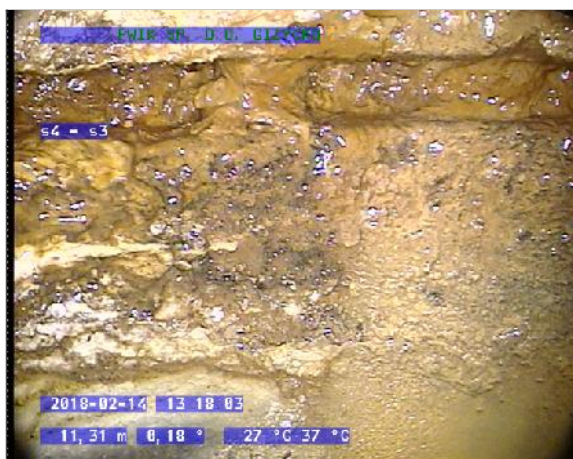
Plik zdjęcia s4 - s3_0004.bmp
 Kod: BBFC
 Wartość w metrach: 11,31 m
 Tekst: Infiltracja, płynący, przy 4 godz.

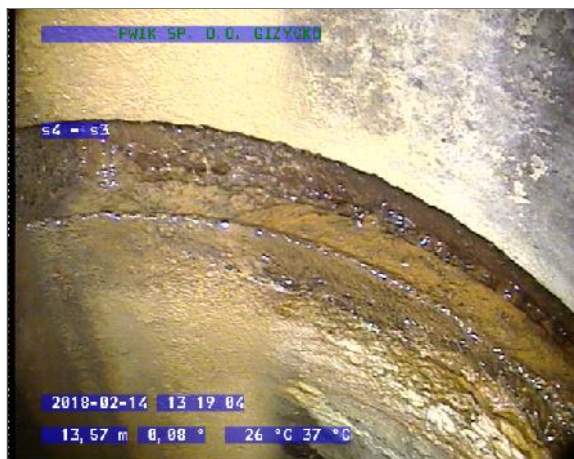
Plik zdjęcia s4 - s3_0005.bmp
 Kod: BBFC
 Wartość w metrach: 13,57 m
 Tekst: Infiltracja, płynący, przy 8 godz.

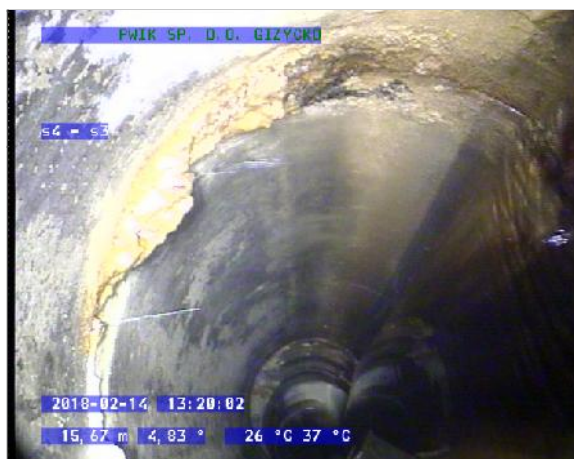
Plik zdjęcia s4 - s3_0007.bmp
 Kod: BBFC
 Wartość w metrach: 15,67 m
 Tekst: Infiltracja, płynący, od 12 godz., do 5 godz.

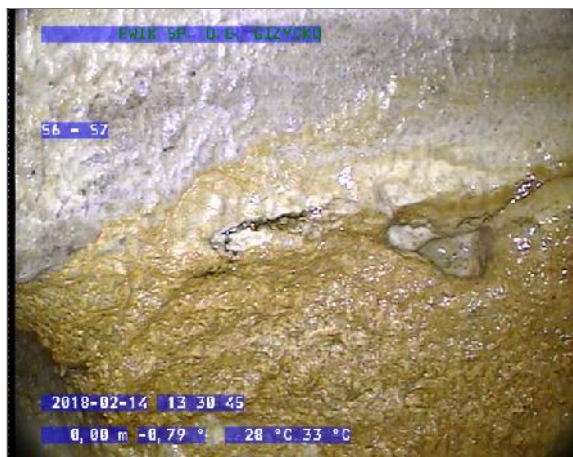
Plik zdjęcia S6 - S7_0000.bmp
 Kod: BBFA
 Wartość w metrach: 0,00 m
 Tekst: Infiltracja, pocenie, przy 7 godz., w studni

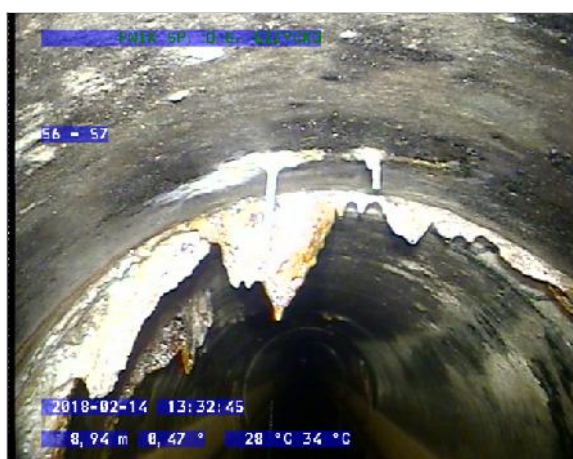
Plik zdjęcia S6 - S7_0001.bmp
 Kod: BBFA
 Wartość w metrach: 8,94 m
 Tekst: Infiltracja, pocenie, przy 7 godz., Początek uszkodzenia ciągłego, osady poinfiltracyjne

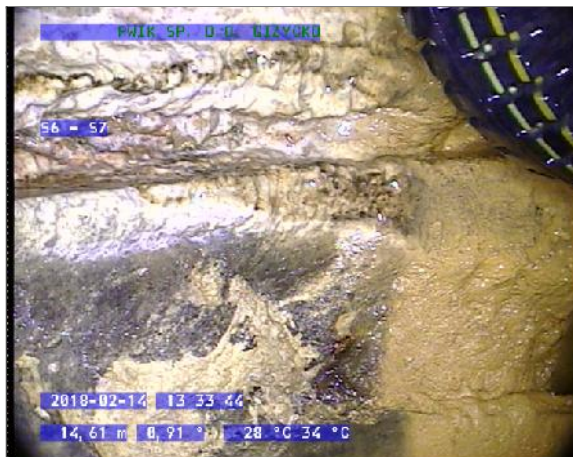
Plik zdjęcia S6 - S7_0003.bmp
 Kod: BBFC
 Wartość w metrach: 14,61 m
 Tekst: Infiltracja, płynący, przy 8 godz.

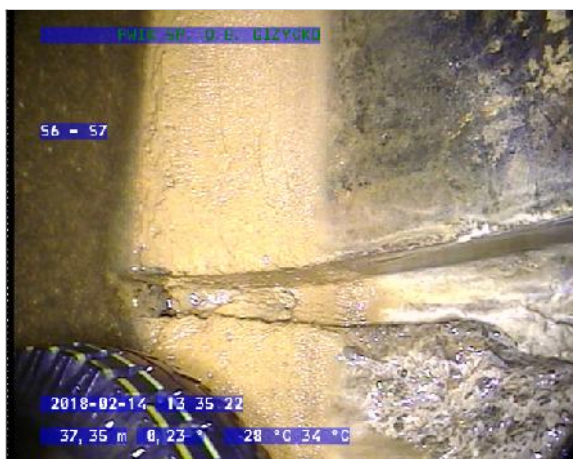
Plik zdjęcia S6 - S7_0004.bmp
 Kod: BBFC
 Wartość w metrach: 37,35 m
 Tekst: Infiltracja, płynący, przy 5 godz.

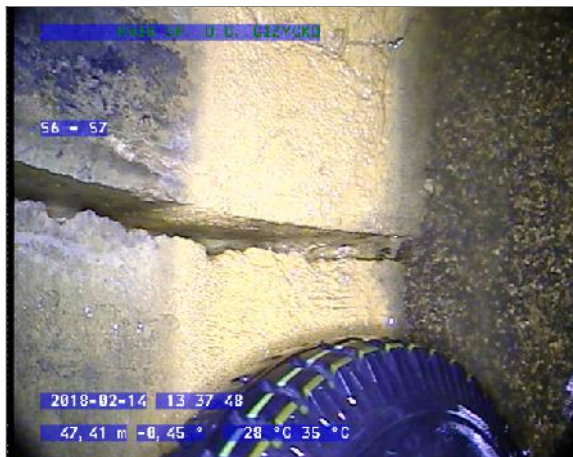
Plik zdjęcia S6 - S7_0007.bmp
 Kod: BBFC
 Wartość w metrach: 47,41 m
 Tekst: Infiltracja, płynący, przy 8 godz.

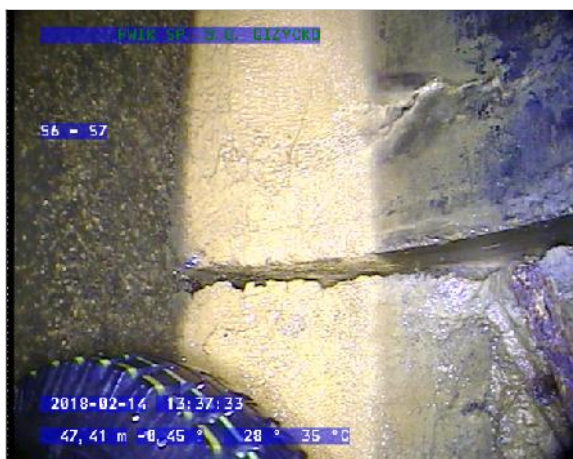
Plik zdjęcia S6 - S7_0006.bmp
 Kod: BBFC
 Wartość w metrach: 47,41 m
 Tekst: Infiltracja, płynący, przy 5 godz.

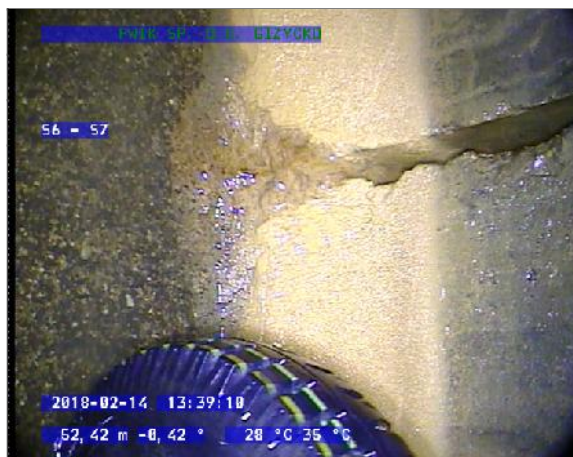
Plik zdjęcia S6 - S7_0009.bmp
Kod: BBFC
Wartość w metrach: 52,42 m
Tekst: Infiltracja, płynący, przy 5 godz.

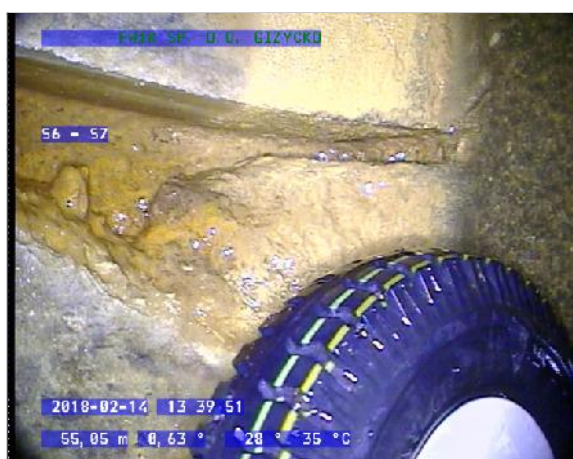
Plik zdjęcia S6 - S7_0010.bmp
Kod: BBFC
Wartość w metrach: 55,05 m
Tekst: Infiltracja, płynący, przy 8 godz.

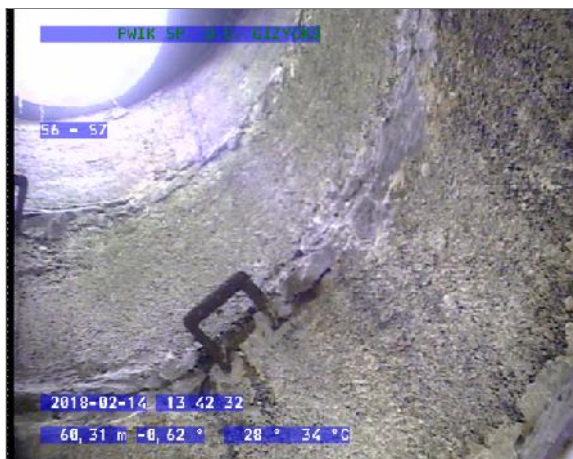
S6 - S7_0012.bmp

<u>60,31 m</u>	BCEXP	Węzeł końcowy, brak wlasu, infiltracja studni	00:09:44	0012

Węzeł końcowy, brak wlasu, infiltracja studni

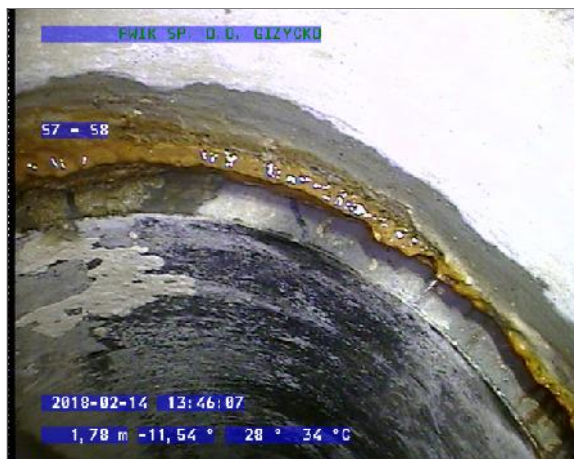
Plik zdjęcia S7 - S8_0000.bmp
 Kod: BBFB
 Wartość w metrach: 1,78 m
 Tekst: Infiltracja, kapanie, przy 12 godz.

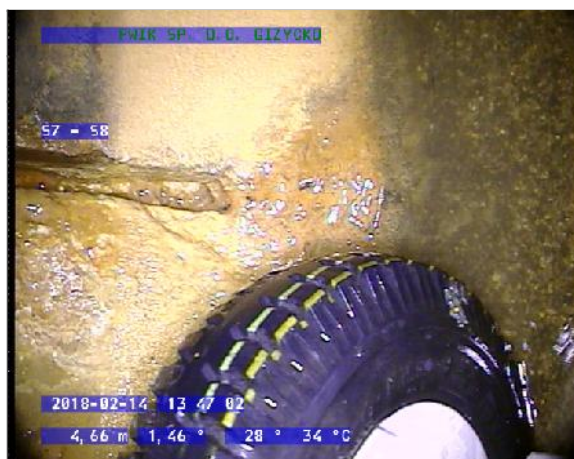
Plik zdjęcia S7 - S8_0001.bmp
 Kod: BBFC
 Wartość w metrach: 4,66 m
 Tekst: Infiltracja, płynący, przy 7 godz.

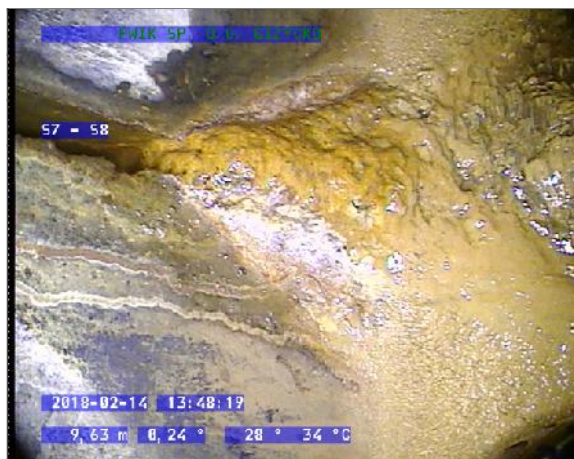
Plik zdjęcia S7 - S8_0003.bmp
 Kod: BBFA
 Wartość w metrach: 9,63 m
 Tekst: Infiltracja, pocenie, od 7 godz., do 8 godz.,
 osady poinfiltracyjne

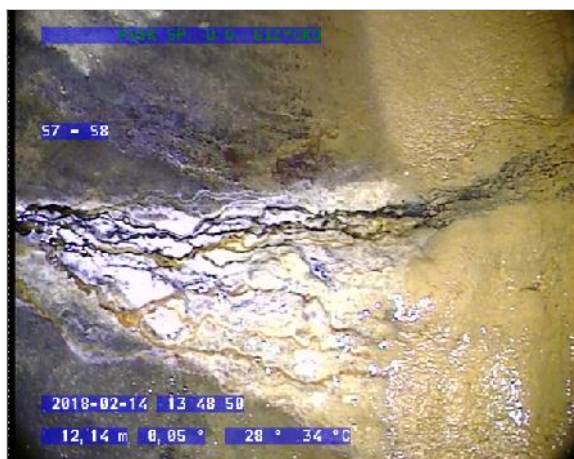
Plik zdjęcia S7 - S8_0004.bmp
 Kod: BBFA
 Wartość w metrach: 12,14 m
 Tekst: Infiltracja, pocenie, od 7 godz., do 8 godz.,
 osady poinfiltracyjne

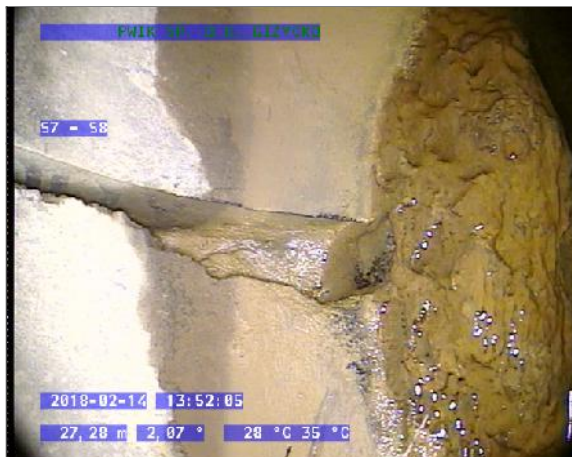
Plik zdjęcia S7 - S8_0006.bmp
 Kod: BBFA
 Wartość w metrach: 27,28 m
 Tekst: Infiltracja, pocenie, od 8 godz., do 7 godz.,
 osady poinfiltracyjne

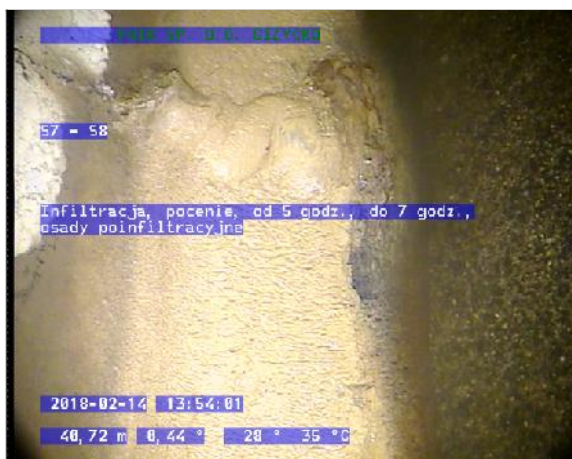
Plik zdjęcia S7 - S8_0007.bmp
 Kod: BBFA
 Wartość w metrach: 40,72 m
 Tekst: Infiltracja, pocenie, od 5 godz., do 7 godz.,
 osady poinfiltracyjne

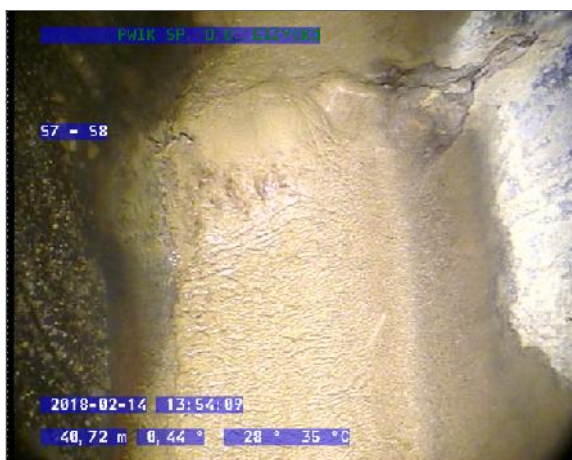
Plik zdjęcia S7 - S8_0008.bmp
 Kod: BBFA
 Wartość w metrach: 40,72 m
 Tekst: Infiltracja, pocenie, od 5 godz., do 7 godz.,
 osady poinfiltracyjne
