Informacja o projekcie

NAZWA PROJEKTU: SUW_KS600	UTWORZONO: 2018.02.13	NAZWA KATALOGU: EN 13508-2
KLIENT:	WYKONAWCA:	ZLECENIODAWCA:

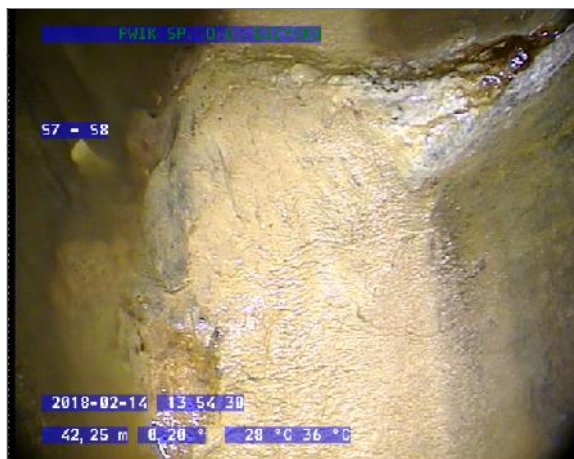
Plik zdjęcia S7 - S8_0009.bmp
 Kod: BBFA
 Wartość w metrach: 42,25 m
 Tekst: Infiltracja, pocenie, od 5 godz., do 7 godz., osady po infiltracyjnych

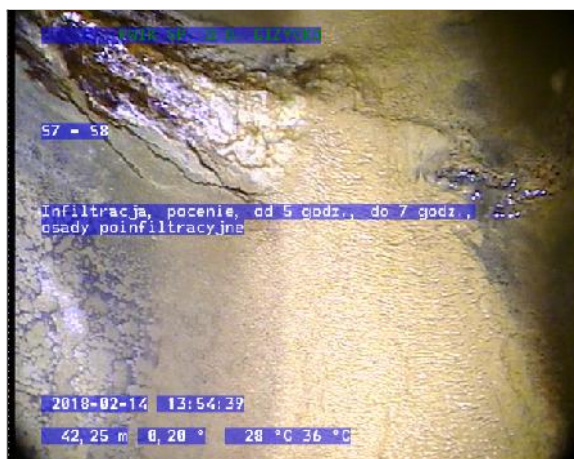
Plik zdjęcia S7 - S8_0010.bmp
 Kod: BBFA
 Wartość w metrach: 42,25 m
 Tekst: Infiltracja, pocenie, od 5 godz., do 7 godz., osady po infiltracyjnych

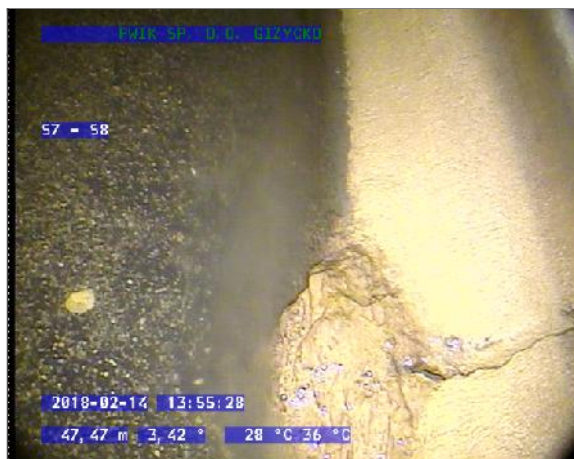
Plik zdjęcia S7 - S8_0012.bmp
 Kod: BBFA
 Wartość w metrach: 47,47 m
 Tekst: Infiltracja, pocenie, od 5 godz., do 7 godz., osady po infiltracyjnych

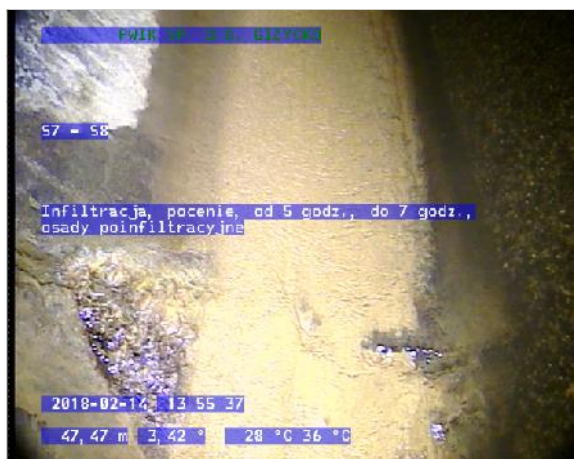
Plik zdjęcia S7 - S8_0013.bmp
 Kod: BBFA
 Wartość w metrach: 47,47 m
 Tekst: Infiltracja, pocenie, od 5 godz., do 7 godz., osady po infiltracyjnych

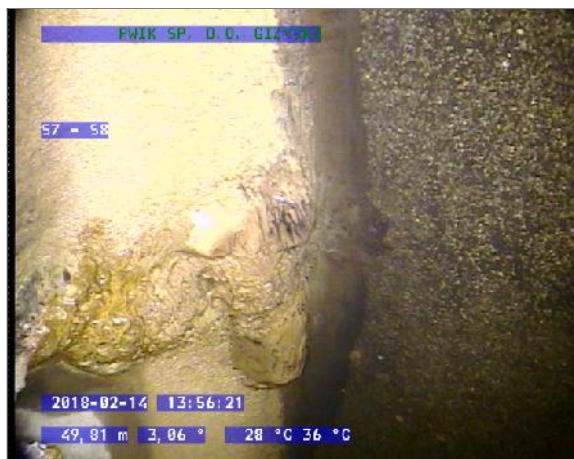
Plik zdjęcia S7 - S8_0015.bmp
 Kod: BBFA
 Wartość w metrach: 49,81 m
 Tekst: Infiltracja, pocenie, od 12 godz., do 7 godz.,
 osady poinfiltacyjne

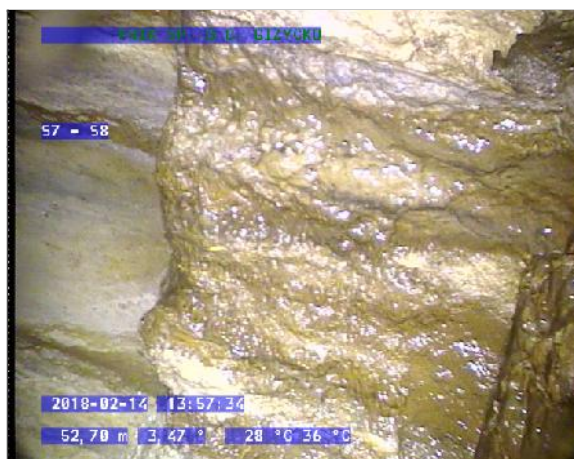
Plik zdjęcia S7 - S8_0016.bmp
 Kod: BBFC
 Wartość w metrach: 52,70 m
 Tekst: Infiltracja, płynący, przy 4 godz., w studni

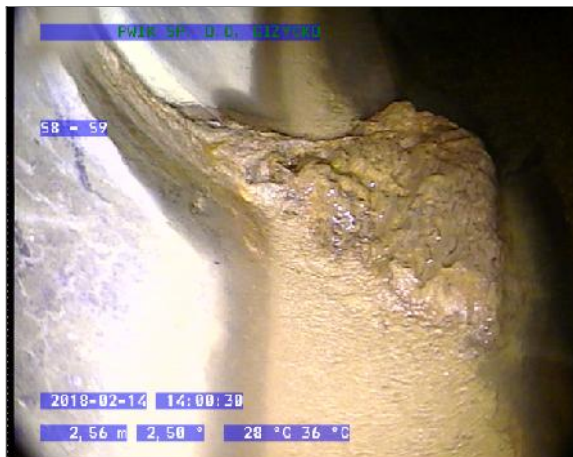
Plik zdjęcia S8 - S9_0000.bmp
 Kod: BBFA
 Wartość w metrach: 2,56 m
 Tekst: Infiltracja, pocenie, od 6 godz., do 8 godz.,
 Początek uszkodzenia ciągłego, osady
 poinfiltracyjne

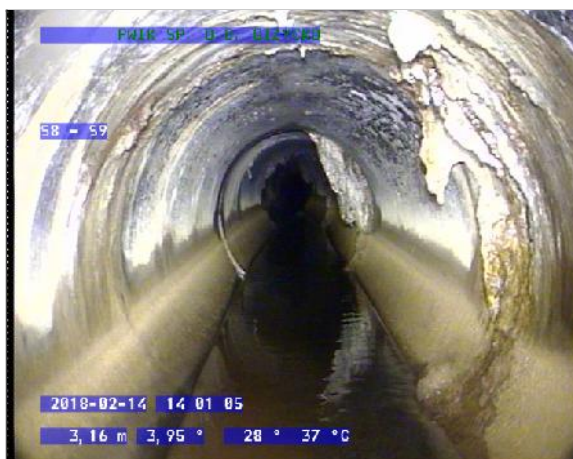
Plik zdjęcia S8 - S9_0001.bmp
 Kod: BBFA
 Wartość w metrach: 2,56 m
 Tekst: Infiltracja, pocenie, od 6 godz., do 8 godz.,
 Początek uszkodzenia ciągłego, osady
 poinfiltracyjne

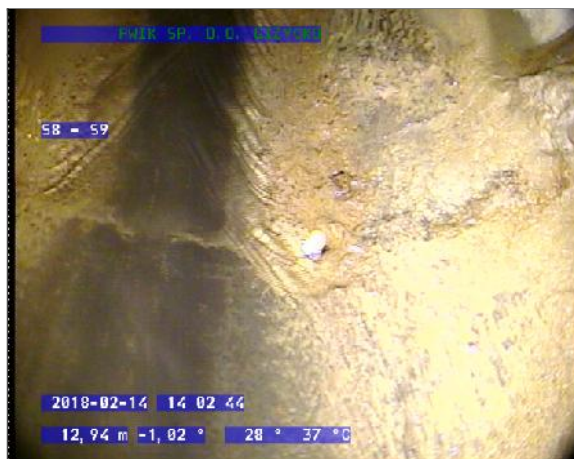
Plik zdjęcia S8 - S9_0003.bmp
 Kod: BBFD
 Wartość w metrach: 12,94 m
 Tekst: Infiltracja, tryskający, przy 6 godz.

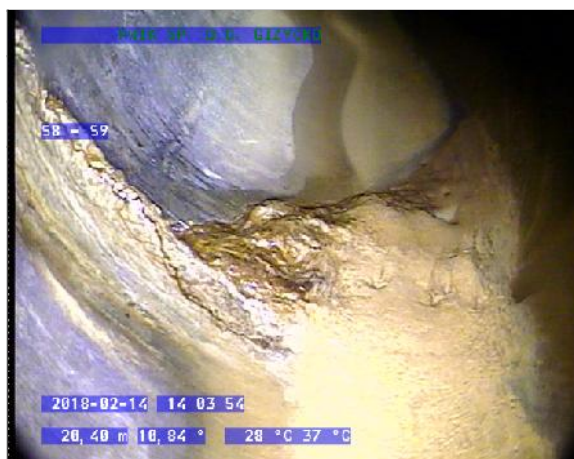
Plik zdjęcia S8 - S9_0004.bmp
 Kod: BBFD
 Wartość w metrach: 12,94 m
 Tekst: Infiltracja, tryskający, przy 6 godz.

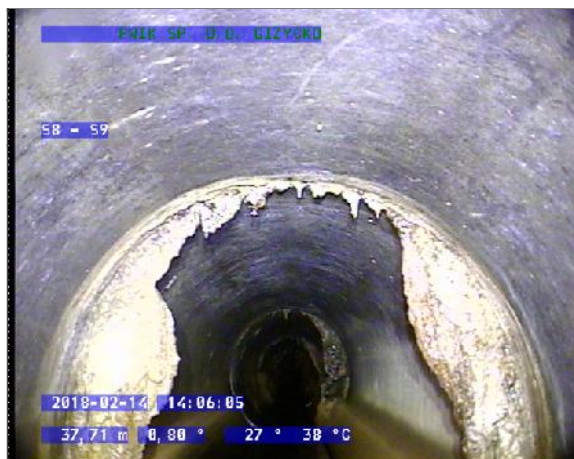
Plik zdjęcia S8 - S9_0006.bmp
 Kod: BBFB
 Wartość w metrach: 37,71 m
 Tekst: Infiltracja, kapanie, przy 12 godz.

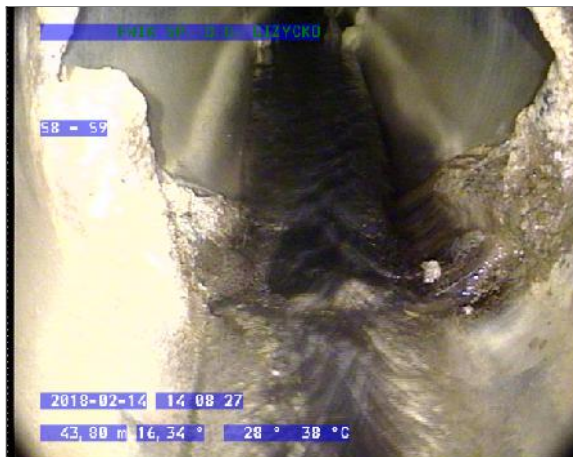
Plik zdjęcia S8 - S9_0009.bmp

Kod: BDCY

Tekst: Rezygnacja z inspekcji, dalej nie można przejechać, osady poinfiltracyjne

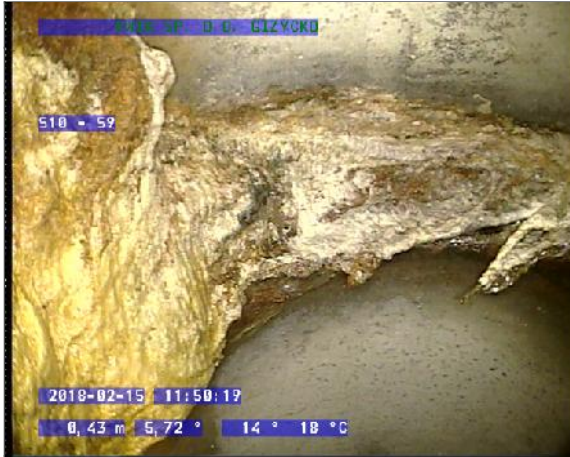
Plik zdjęcia S10 - S9_0000.bmp
 Kod: BBFB
 Wartość w metrach: 0,43 m
 Tekst: Infiltracja, kapanie, przy 12 godz., osady poinfiltracyjne

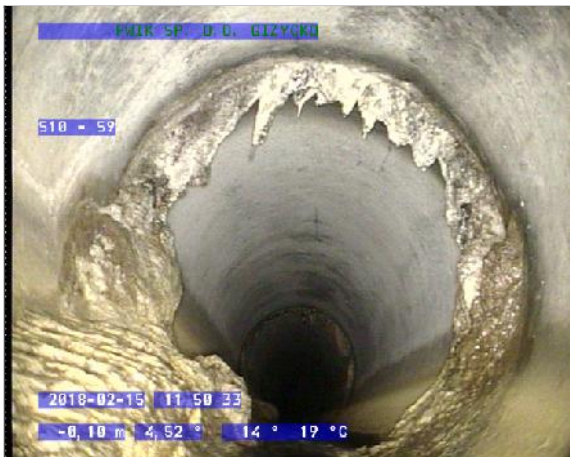
Plik zdjęcia S10 - S9_0001.bmp
 Kod: BBFB
 Wartość w metrach: 0,43 m
 Tekst: Infiltracja, kapanie, przy 12 godz., osady poinfiltracyjne

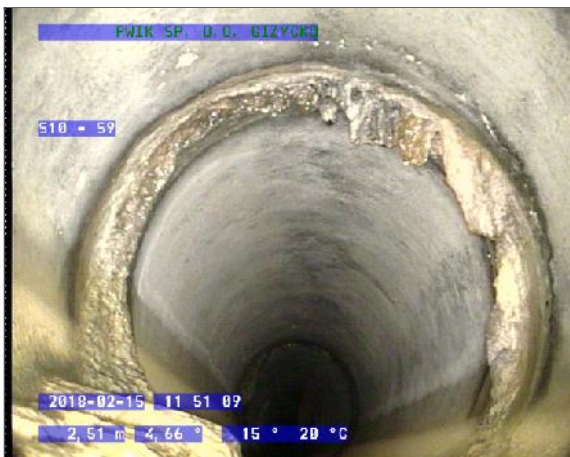
Plik zdjęcia S10 - S9_0002.bmp
 Kod: BBFB
 Wartość w metrach: 2,51 m
 Tekst: Infiltracja, kapanie, przy 12 godz., osady poinfiltracyjne

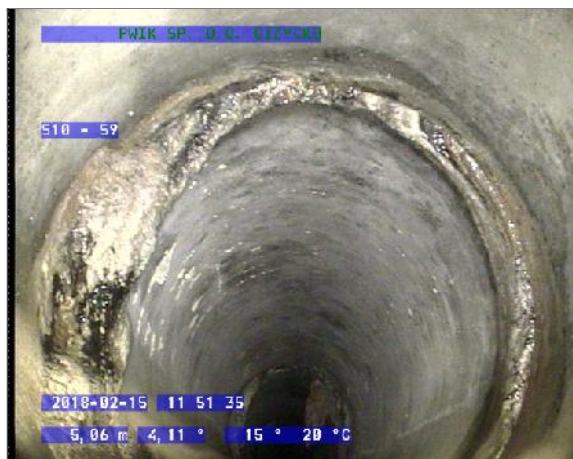
Plik zdjęcia S10 - S9_0003.bmp
 Kod: BBFB
 Wartość w metrach: 5,06 m
 Tekst: Infiltracja, kapanie, przy 12 godz., osady poinfiltracyjne

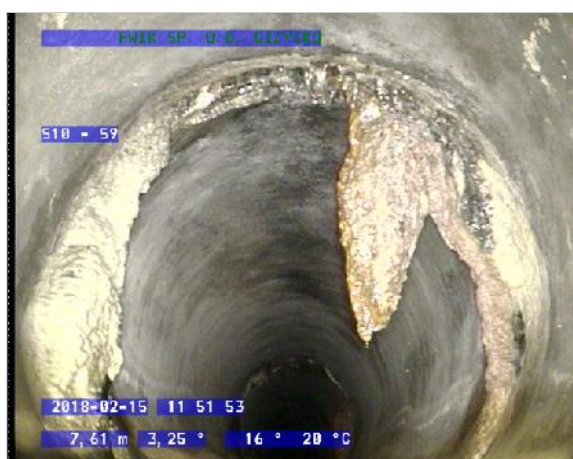
Plik zdjęcia S10 - S9_0004.bmp
 Kod: BBFB
 Wartość w metrach: 7,61 m
 Tekst: Infiltracja, kapanie, przy 12 godz., osady poinfiltracyjne

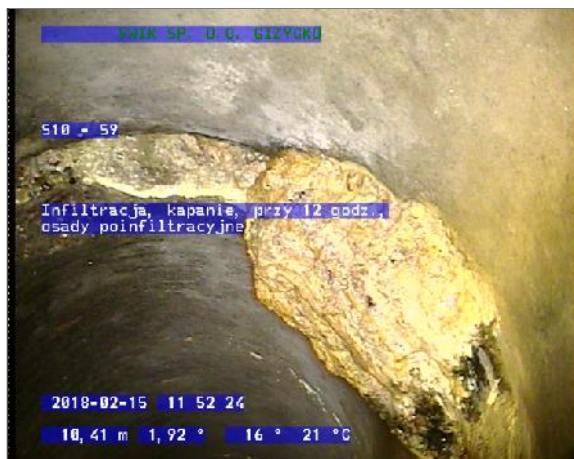
Plik zdjęcia S10 - S9_0006.bmp
 Kod: BBFB
 Wartość w metrach: 10,41 m
 Tekst: Infiltracja, kapanie, przy 12 godz., osady poinfiltracyjne

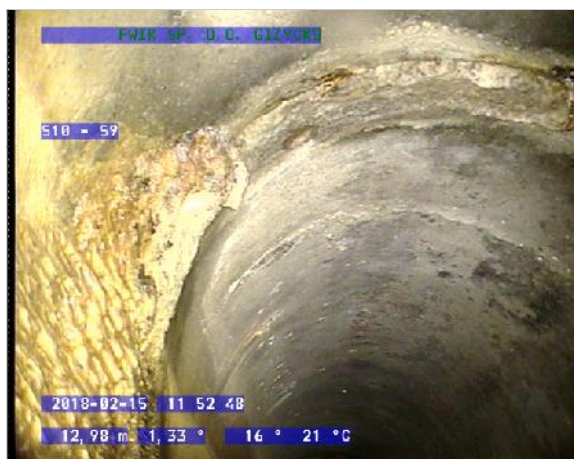
Plik zdjęcia S10 - S9_0007.bmp
 Kod: BBFB
 Wartość w metrach: 12,98 m
 Tekst: Infiltracja, kapanie, przy 12 godz., osady poinfiltracyjne

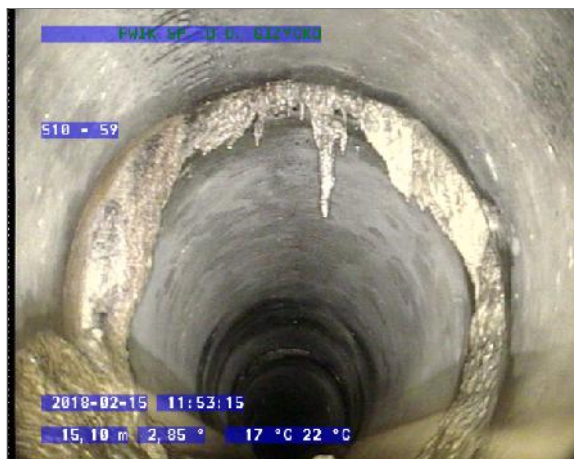
Plik zdjęcia S10 - S9_0009.bmp
 Kod: BBFB
 Wartość w metrach: 15,10 m
 Tekst: Infiltracja, kapanie, przy 12 godz., osady poinfiltracyjne

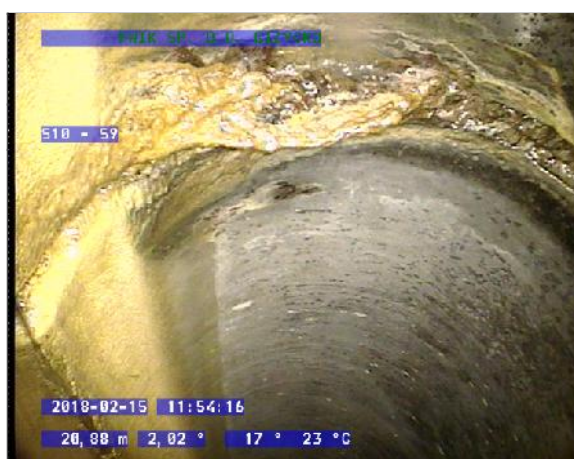
Plik zdjęcia S10 - S9_0010.bmp
 Kod: BBFA
 Wartość w metrach: 20,88 m
 Tekst: Infiltracja, pocenie, przy 10 godz.

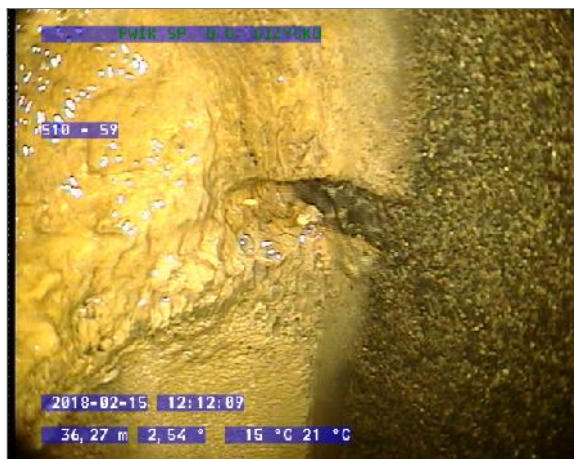
Plik zdjęcia S10 - S9_0012.bmp
 Kod: BBFD
 Wartość w metrach: 36,27 m
 Tekst: Infiltracja, tryskający, przy 5 godz.

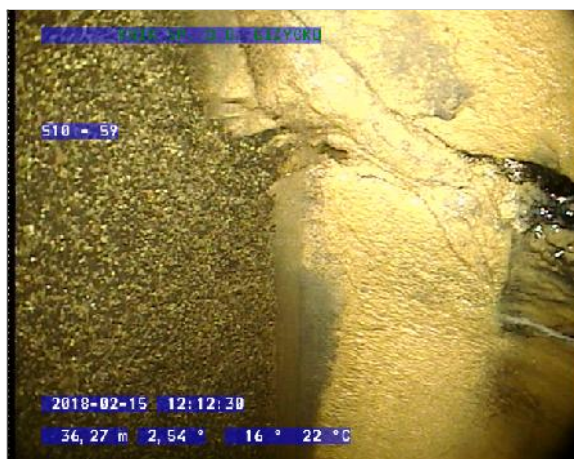
Plik zdjęcia S10 - S9_0013.bmp
 Kod: BBFD
 Wartość w metrach: 36,27 m
 Tekst: Infiltracja, tryskający, przy 5 godz.

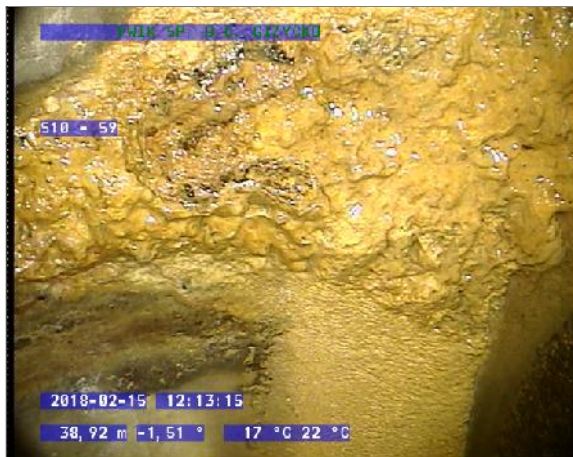
Plik zdjęcia S10 - S9_0015.bmp
 Kod: BBFC
 Wartość w metrach: 38,40 m
 Tekst: Infiltracja, płynący, przy 8 godz.

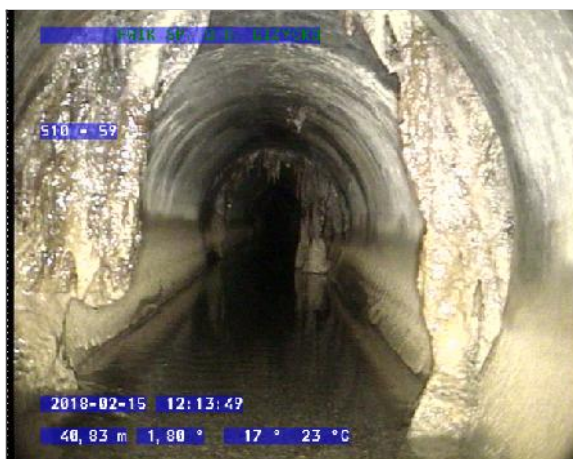
Plik zdjęcia S10 - S9_0016.bmp
 Kod: BBFC
 Wartość w metrach: 40,83 m
 Tekst: Infiltracja, płynący, przy 8 godz., Początek uszkodzenia ciągłego, osady po infiltracyjnych

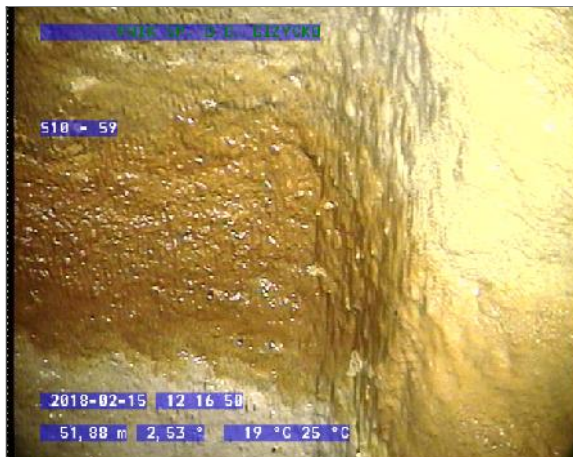
Plik zdjęcia

Węzeł końcowy, infiltracja, cagly napływ

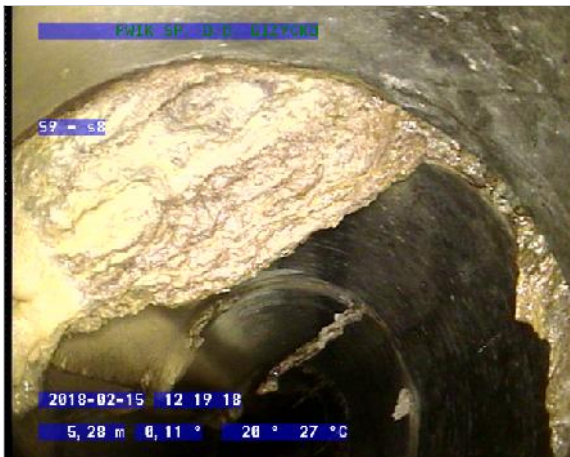
Plik zdjęcia S9 - s8_0001.bmp
 Kod: BBCC
 Wartość w metrach: 5,28 m
 Tekst: Odłożone osady, twardy lub zbity materiał, 20 % wysokości rury, przy 9 godz.

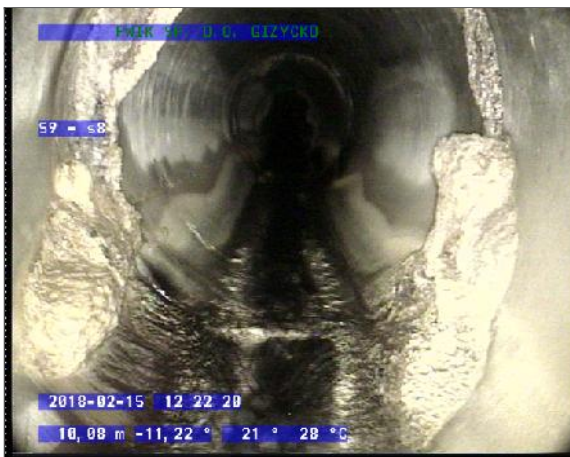
Plik zdjęcia S9 - s8_0002.bmp
 Kod: BBCC
 Wartość w metrach: 10,08 m
 Tekst: Odłożone osady, twardy lub zbity materiał, 10 % wysokości rury, przy 5 godz., osady poinfiltracyjne

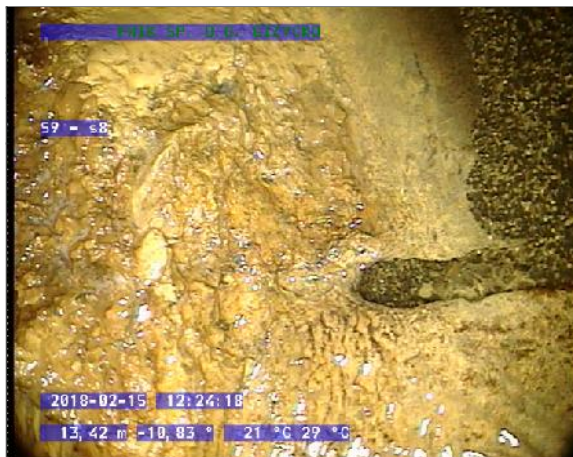
Plik zdjęcia S9 - s8_0003.bmp
 Kod: BBFC
 Wartość w metrach: 13,42 m
 Tekst: Infiltracja, płynący, przy 6 godz.

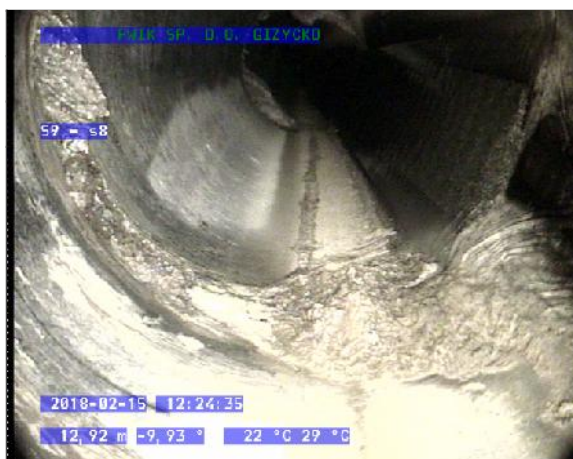
Plik zdjęcia S9 - s8_0004.bmp
 Kod: BBFC
 Wartość w metrach: 13,42 m
 Tekst: Infiltracja, płynący, przy 6 godz.

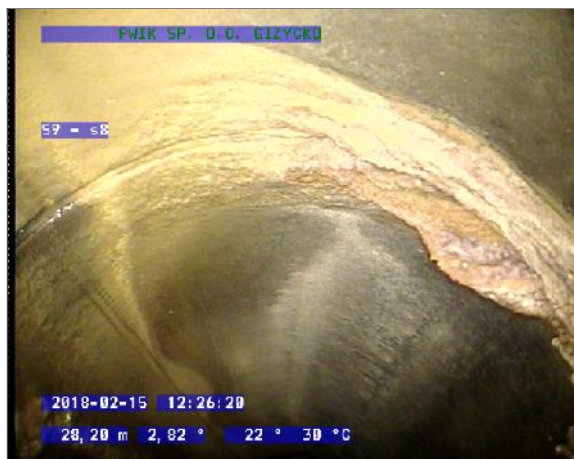
Plik zdjęcia S9 - s8_0006.bmp
 Kod: BBFB
 Wartość w metrach: 28,20 m
 Tekst: Infiltracja, kapanie, przy 12 godz.

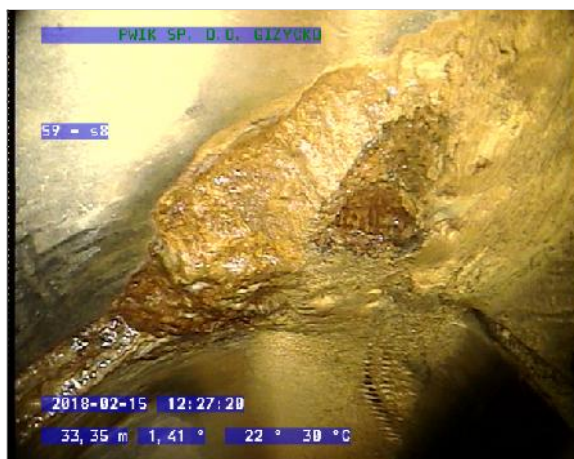
Plik zdjęcia S9 - s8_0007.bmp
 Kod: BBFA
 Wartość w metrach: 33,35 m
 Tekst: Infiltracja, pocenie, przy 5 godz., osady po infiltracyjnych

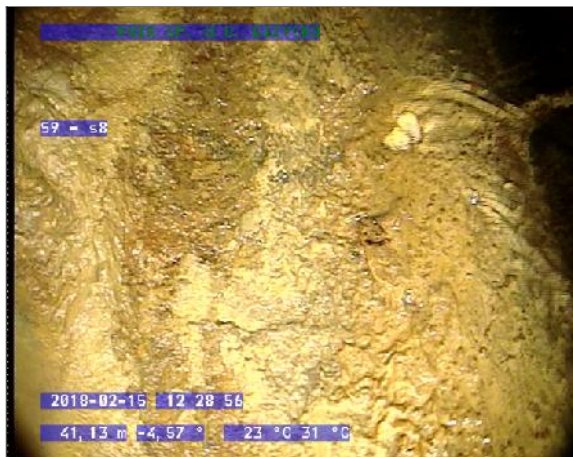
Plik zdjęcia S9 - s8_0010.bmp
Kod: BBFD
Wartość w metrach: 41,13 m
Tekst: Infiltracja, tryskający, przy 7 godz.

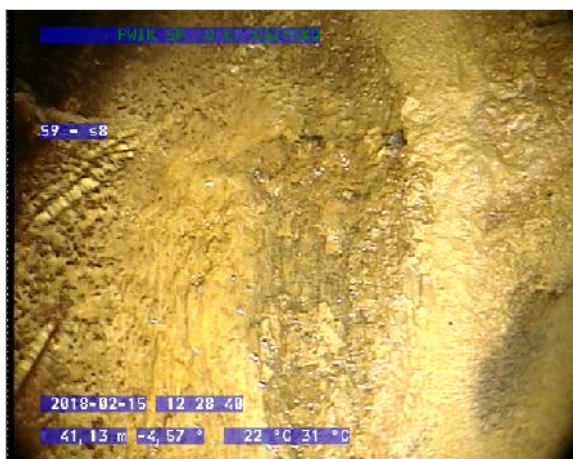
Plik zdjęcia S9 - s8_0009.bmp
Kod: BBFC
Wartość w metrach: 41,13 m
Tekst: Infiltracja, płynący, przy 5 godz.

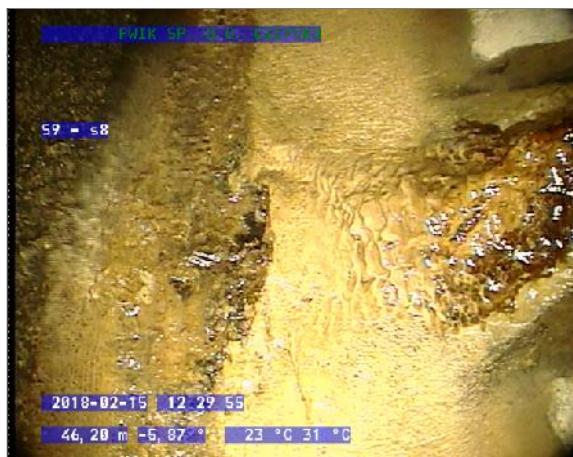
Plik zdjęcia S9 - s8_0012.bmp
 Kod: BBFC
 Wartość w metrach: 46,20 m
 Tekst: Infiltracja, płynący, przy 5 godz.

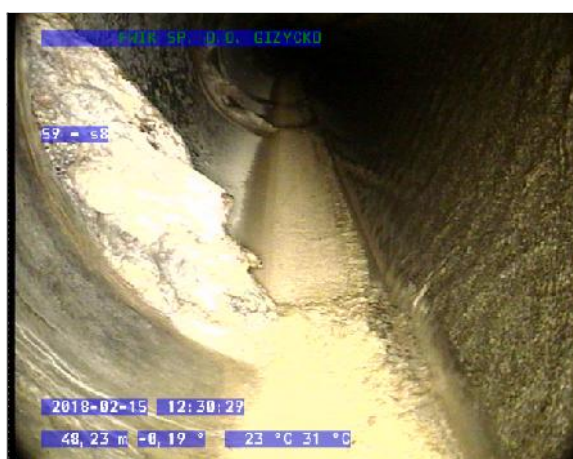
Plik zdjęcia S9 - s8_0013.bmp
 Kod: BBFB
 Wartość w metrach: 48,23 m
 Tekst: Infiltracja, kapanie, przy 8 godz.

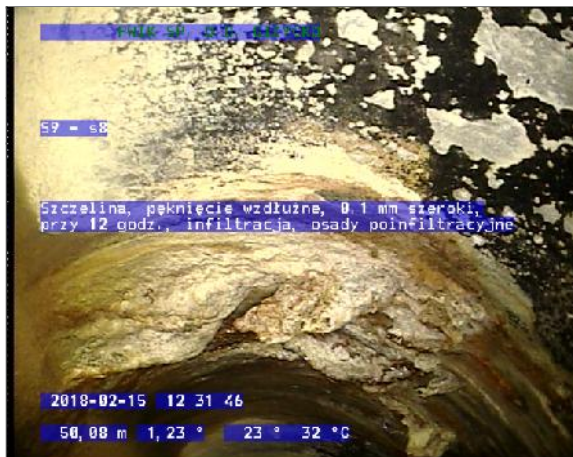
Plik zdjęcia S9 - s8_0015.bmp
 Kod: BABBA
 Wartość w metrach: 50,08 m
 Tekst: Szczelina, pęknięcie wzdłużne, 0.1 mm szeroki, przy 12 godz., infiltracja, osady po infiltracji

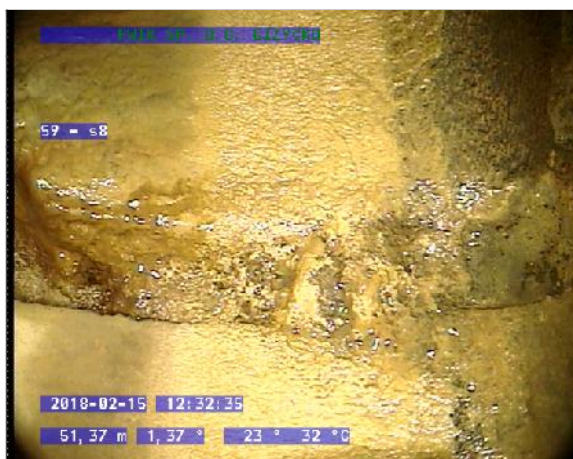
Plik zdjęcia S9 - s8_0016.bmp
 Kod: BBFA
 Wartość w metrach: 51,37 m
 Tekst: Infiltracja, pocenie, przy 8 godz., osady po infiltracji

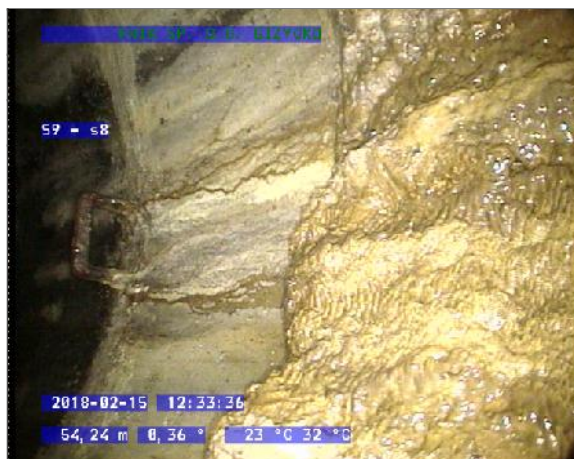
Plik zdjęcia S9 - s8_0018.bmp
 Kod: BBFC
 Wartość w metrach: 54,24 m
 Tekst: Infiltracja, płynący, przy 10 godz.

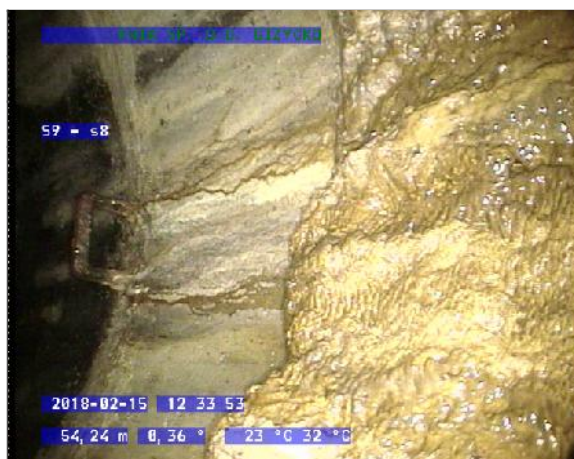
Plik zdjęcia S9 - s8_0019.bmp
 Kod: BCEXP
 Wartość w metrach: 54,24 m
 Tekst: Węzeł końcowy, infiltracja, cagly napływ

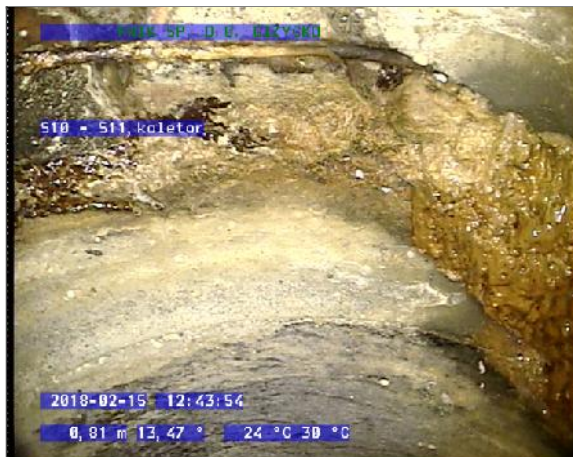
Plik zdjęcia S10 - S11,koletor_0001.bmp
 Kod: BAFGE
 Wartość w metrach: 0,81 m
 Tekst: Uszkodzenie powierzchniowe, zbrojenie wystające z powierzchni, przyczyna nie jest jednoznaczna,, przy 12 godz.

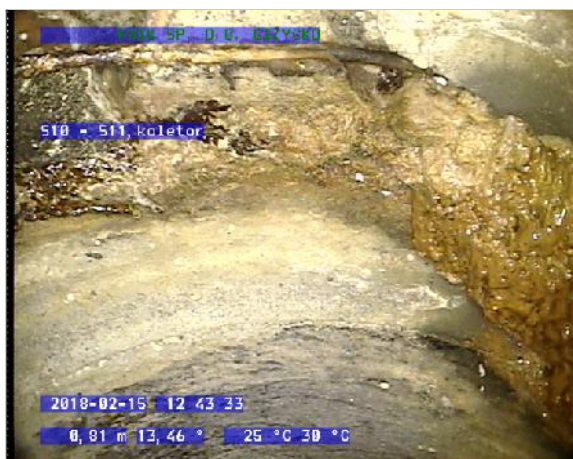
Plik zdjęcia S10 - S11,koletor_0000.bmp
 Kod: BBFA
 Wartość w metrach: 0,81 m
 Tekst: Infiltracja, pocenie, przy 1 godz.

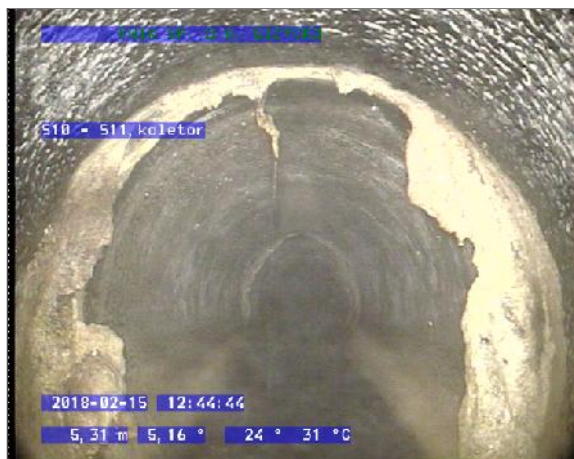
Plik zdjęcia S10 - S11,koletor_0003.bmp
 Kod: BBFC
 Wartość w metrach: 5,31 m
 Tekst: Infiltracja, płynący, przy 12 godz.

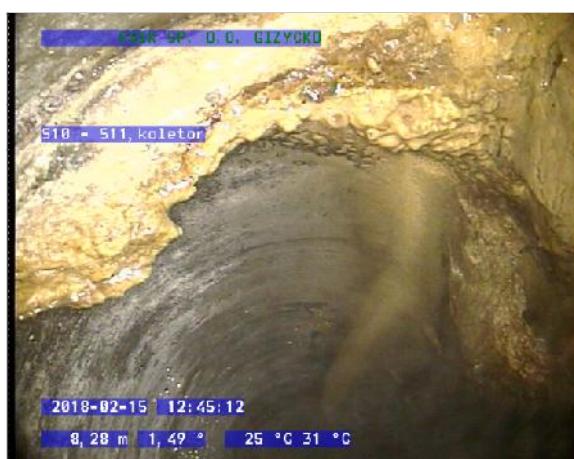
Plik zdjęcia S10 - S11,koletor_0004.bmp
 Kod: BBFC
 Wartość w metrach: 8,28 m
 Tekst: Infiltracja, płynący, przy 3 godz.
